EMPRESA PRESTADORA DE SERVICIOS DE SANEAMIENTO MOQUEGUA SOCIEDAD ANONIMA

PLAN MAESTRO OPTIMIZADO 2023-2052

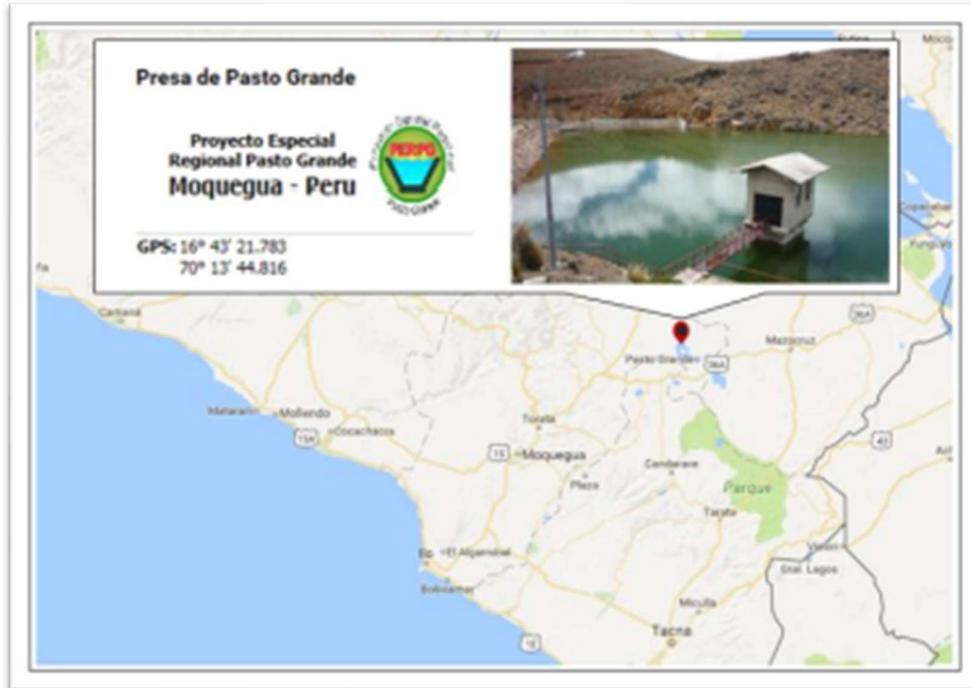
Imagen N° 08: Ubicación de la presa Pasto Grande

La Presa de Pasto Grande pertenece a la Cuenca Osmore Moquegua, ubicada en la Región Moquegua, costa sur peruana, comprende las provincias de Mariscal Nieto e Ilo. Tiene una longitud de 139 Km y una extensión de 348,000 Ha. Se origina en los nevados Chuquiananta y Arundane de la Cordillera occidental Oeste, entre los 16°43'21.783"S de latitud y los 70° 13'44.816"O de longitud.

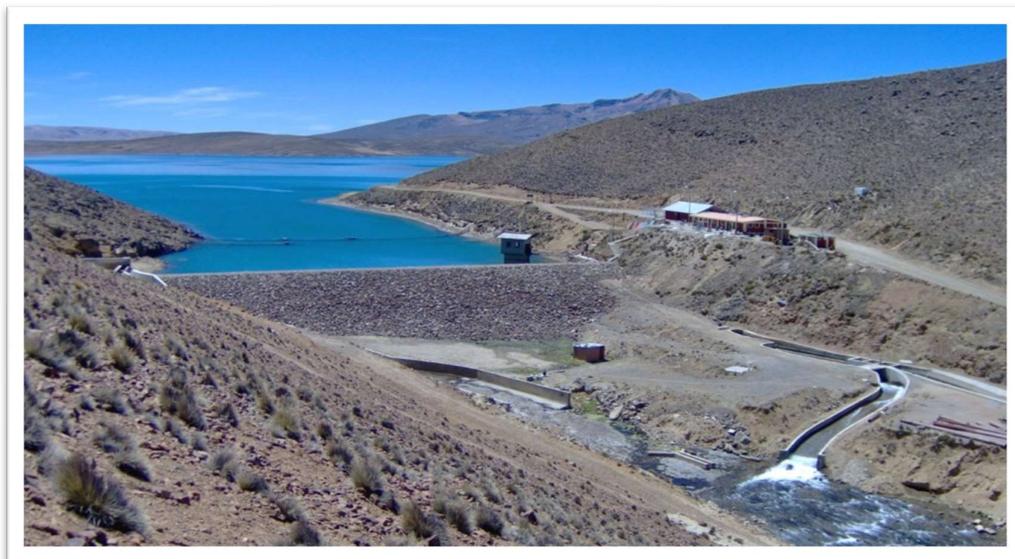
Imagen N° 09: Embalse, proyecto especial regional pasto grande.

La Represa de Pasto Grande tiene una capacidad máxima de almacenamiento de 200 MMC, en donde a la fecha, el nivel del embalse se encuentra en 156.37 MMC como volumen total de almacenamiento (estimado), la capacidad de almacenamiento del embalse, se convierte en el mayor potencial, asegurando de ésta forma la dotación de agua hacia la ciudad de Moquegua e Ilo, para fines poblacionales y agrícolas, La presa funciona como un embalse regulador que permite acumular agua en las épocas de avenida y distribuir agua en las épocas de estiaje.

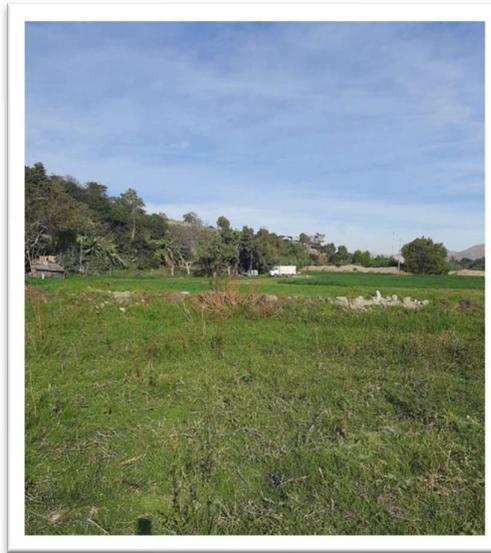
**Imagen N° 12: Ubicación de las galerías filtrantes “El Totoral”**

Las galerías filtrantes el Totoral son galerías de infiltración de recarga superficial del río Tumilaca, que consiste en líneas o brazos de tuberías cribadas rodeadas de una capa de grava, capta de forma indirecta agua superficial del río Tumilaca en el estrato permeable que se comunica con el mismo.

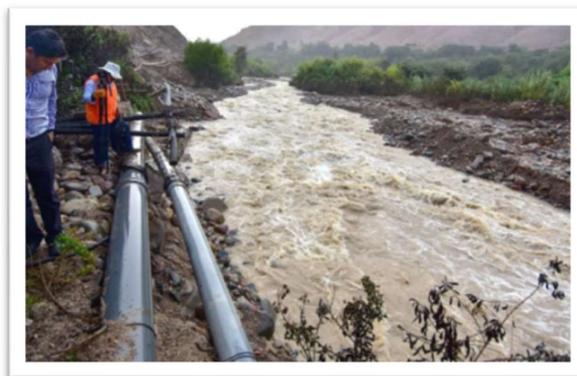
**Imagen N° 13: Ubicación de las galerías filtrantes Ollería**

La captación Ollería es de tipo galerías filtrantes. Consta de un sistema de drenes ubicados en el paraje Ollería, a una profundidad promedio de 3 m sobre el margen izquierdo del río Tumilaca. De ésta se capta un caudal de 6.60 l/s, según registro de volúmenes de captación y producción - EPS MOQUEGUA SA; el agua tratada es derivada al reservorio R-14 cámara de cloración; para posteriormente para su distribución a los poblados de los Ángeles, Estuquiña y Charsagua.

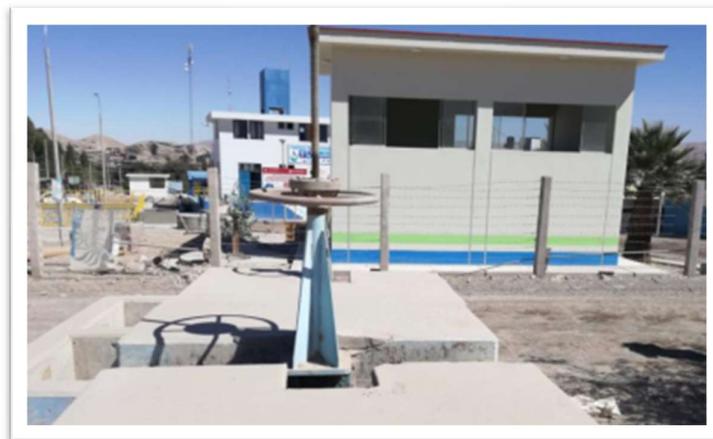
Imagen N° 16: Vista Externa de la Planta de Tratamiento Chen Chen

Las unidades con la que cuenta la PTAP Chen Chen son: mezcla rápida, floculador horizontal, sedimentadores, filtros de tasa declinante y lavado mutuo y una cámara de contacto. Además, cuenta

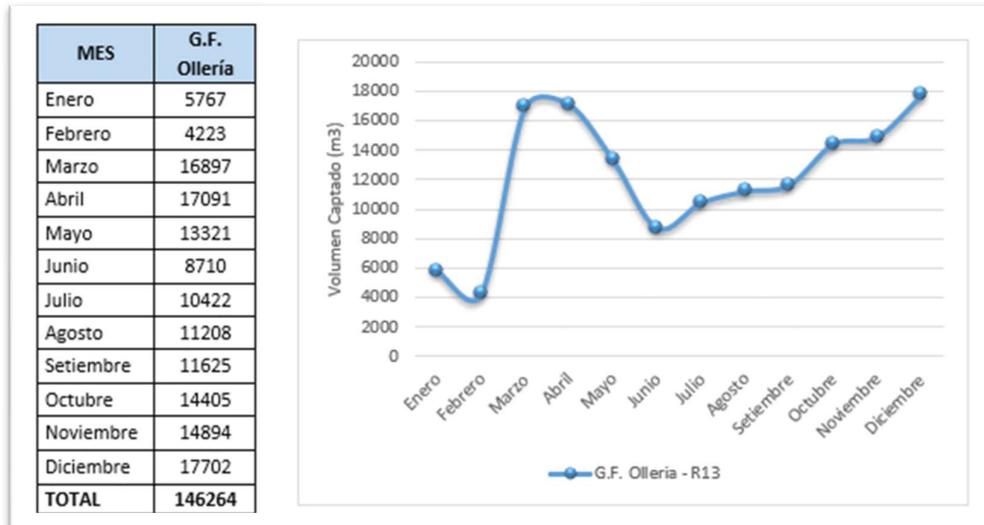
Imagen N° 22: Volumen captado de agua subterránea GF Ollería - 2021

En los meses de estiaje el caudal de ingreso se ha visto reducido por la disminución del caudal de río Tumilaca y la crecida del río que modifica la topografía en la zona de los brazos o líneas de recolección, por este motivo la PTAP Yunguyo apoya con agua potable mediante una tubería que sale de la cámara de contacto de la planta a la tubería de salida de la cámara de desinfección de las G.F. Ollería; esta línea no cuenta con un sistema de medición de caudal de apoyo, además las galerías tampoco cuentan con un sistema de medición de caudal de ingreso a la cámara de desinfección, lo que no permite dosificar eficientemente el cloro gas para una correcta desinfección.

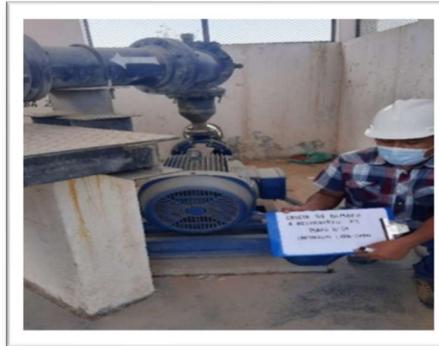
**FOTO N°01: CASETA DE BOMBEO A RESERVORIO R9**

El equipo de bombeo para el reservorio R9 se encuentra en deterioro por lo cual es ineficiente el uso de las 2 unidades de motobombas de 75 HP; por lo que requiere un mantenimiento integral de ser el caso el remplazo de los mismos.

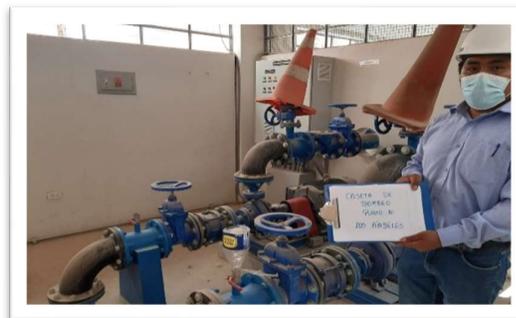
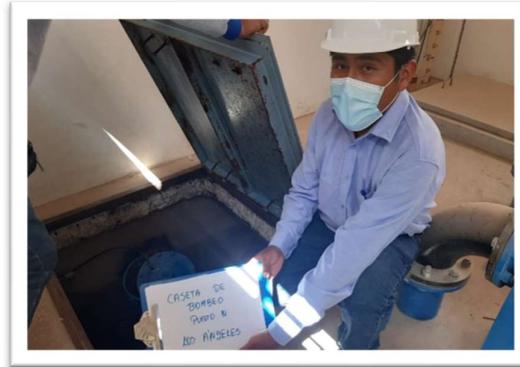
**FOTO N° 02: CASETA DE BOMBEO**

Ubicado en la C.P. Los Ángeles, tiene un adecuado funcionamiento en su sistema, a lo cual se propone un mantenimiento preventivo para aumentar su vida útil y evitar cambios en la infraestructura, así mismo minimizar el riesgo de avería de equipos

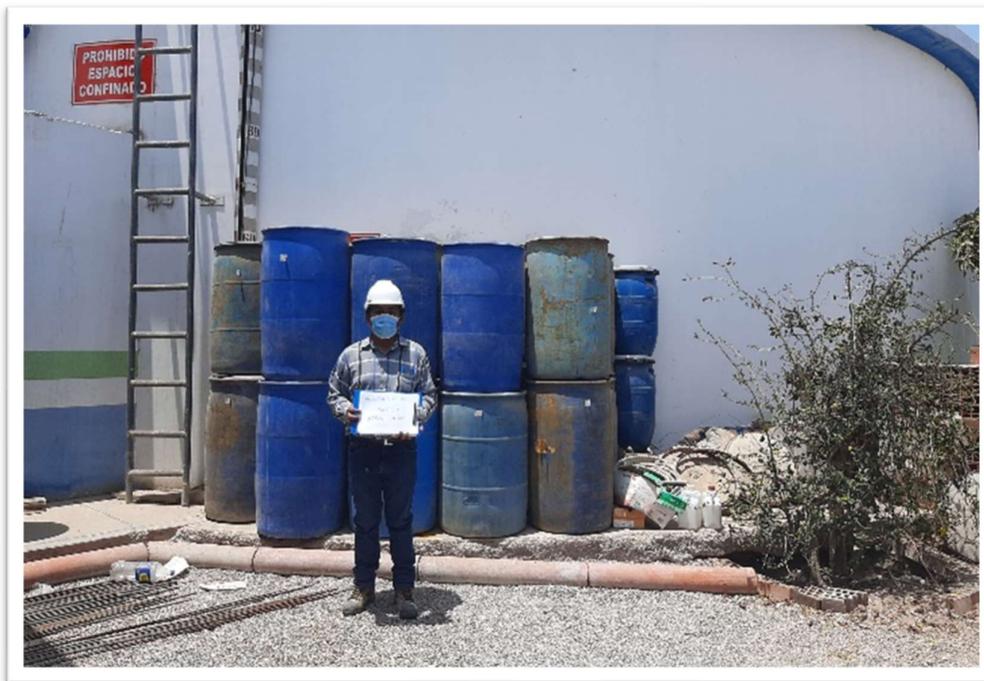
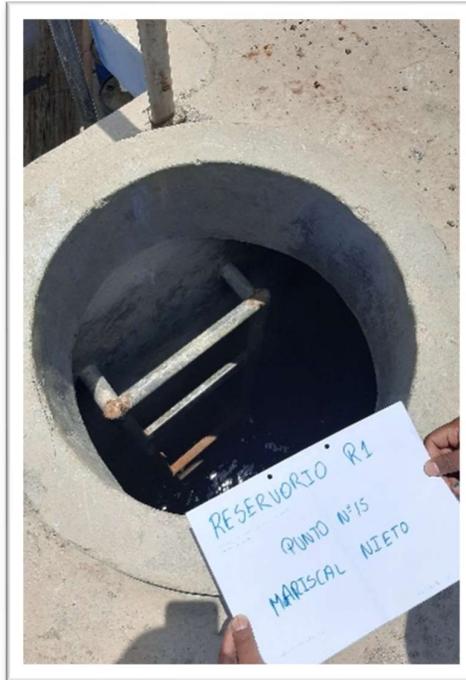
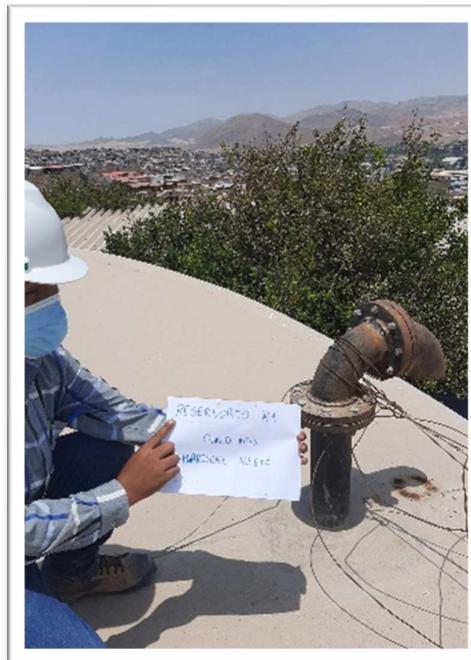
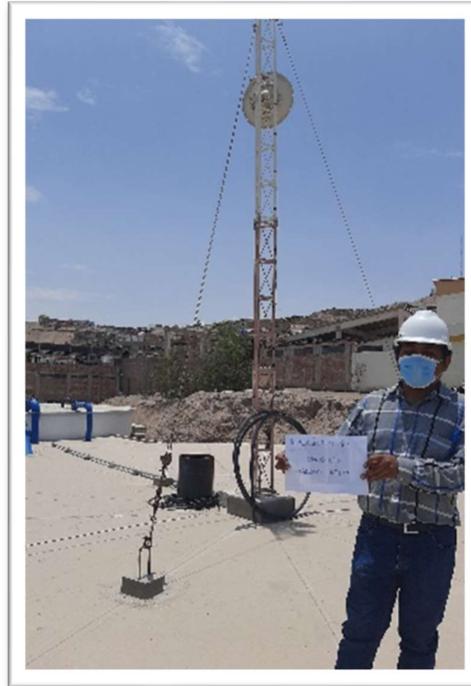
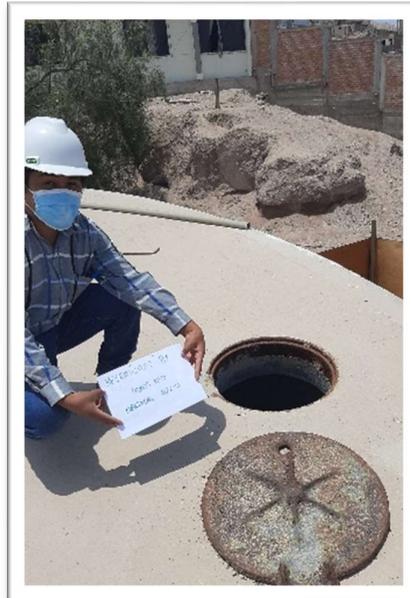
**FOTO N° 04: RESERVORIO R1**

Situado en Mariscal Nieto, donde la escalera de acceso para el reservorio R1 no cuenta con el anclaje correspondiente para una adecuada seguridad así como la oxidación que presenta, de igual manera la escalera y tapa de seguridad para el ingreso al R-1 presentan oxidación, a lo cual es necesario mencionar que la tapa de seguridad ya no cumplen su función al estar completamente fuera de su lugar correspondiente; también se evidencio el menoscabo debido a su tiempo de vida útil de 01 unidad de torre ventada de 6 metros para el sistema de medición SCADA; también se constató la oxidación y deterioro de respiradores y codo bridado de respiradores para 03 unidades, incluyen arandelas, pernos.

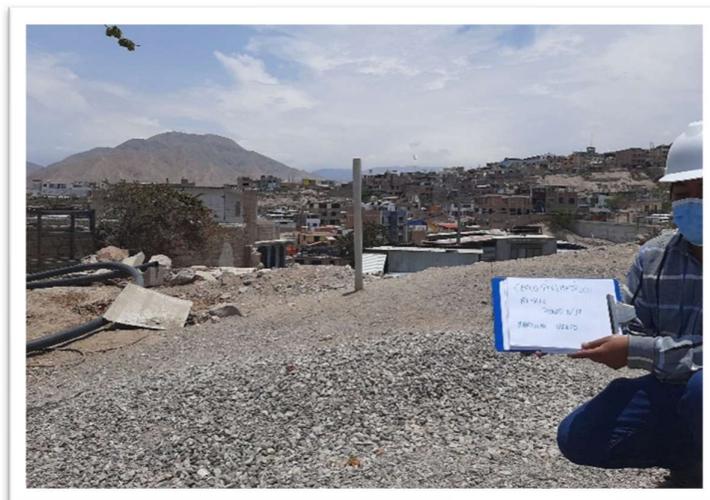
**FOTO N° 10: CERCO PERIMÉTRICO R1 Y R12**

La infraestructura de los reservorios R1 y R12 no cuentan con el cerco perimétrico correspondiente.

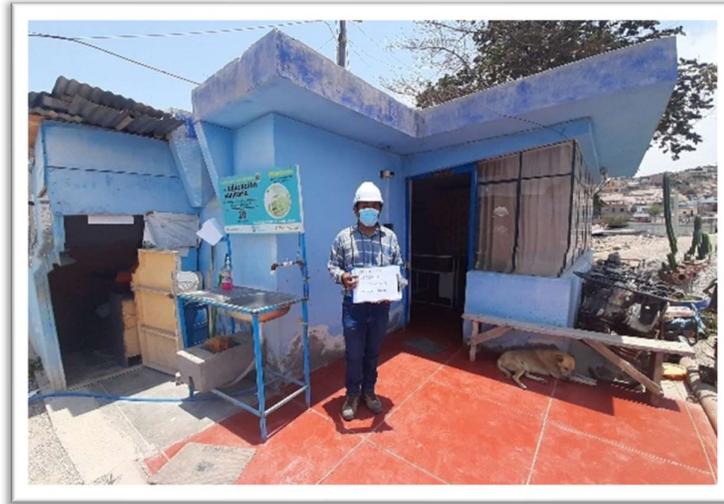
**FOTO N° 11: CASETA DE VIGIANCIA PARA R1 Y R12**

El área de caseta de vigilancia presenta grietas en su losa aligerada provocando la filtración a la instalación, así como la falta de adecuados servicios higiénicos diferenciados.

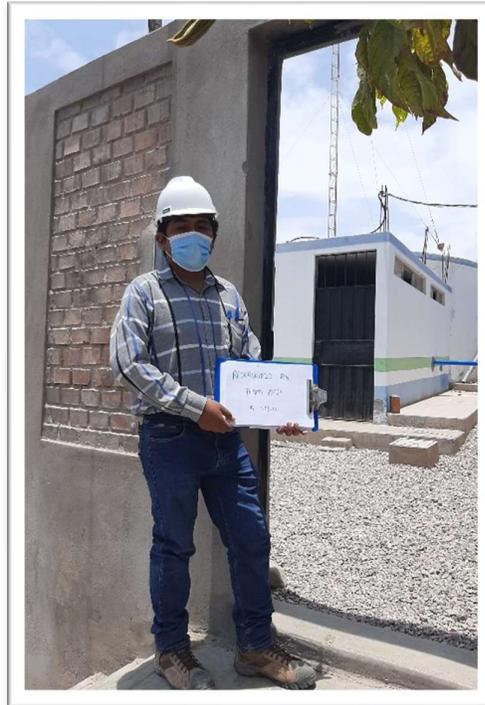
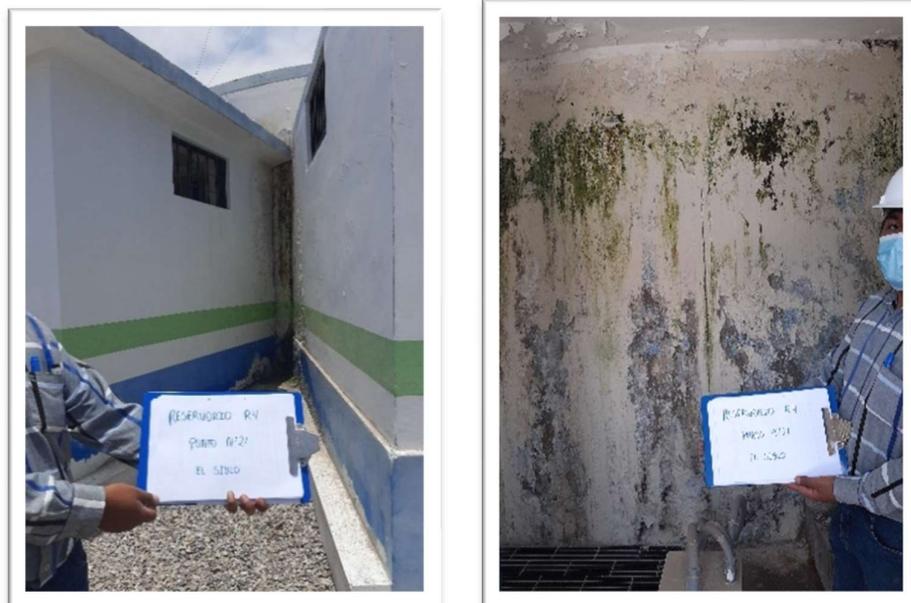
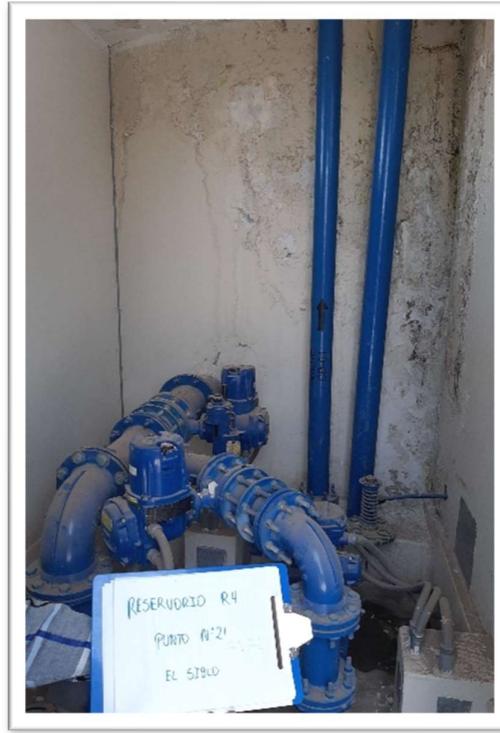
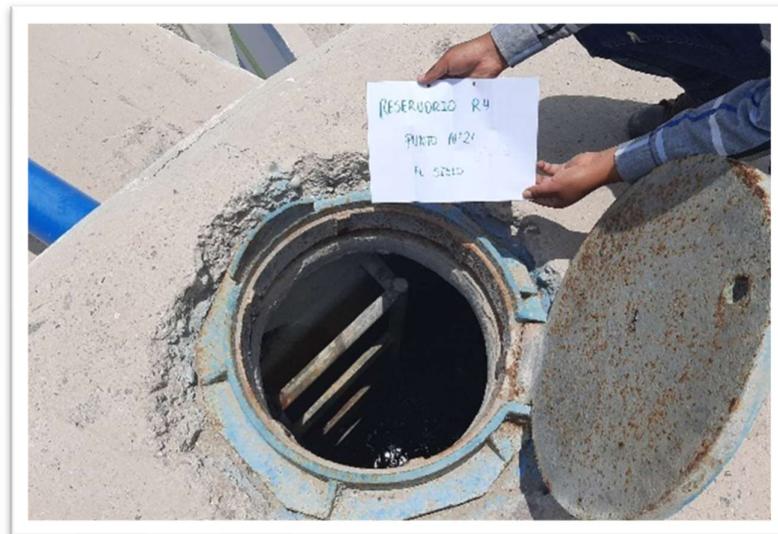
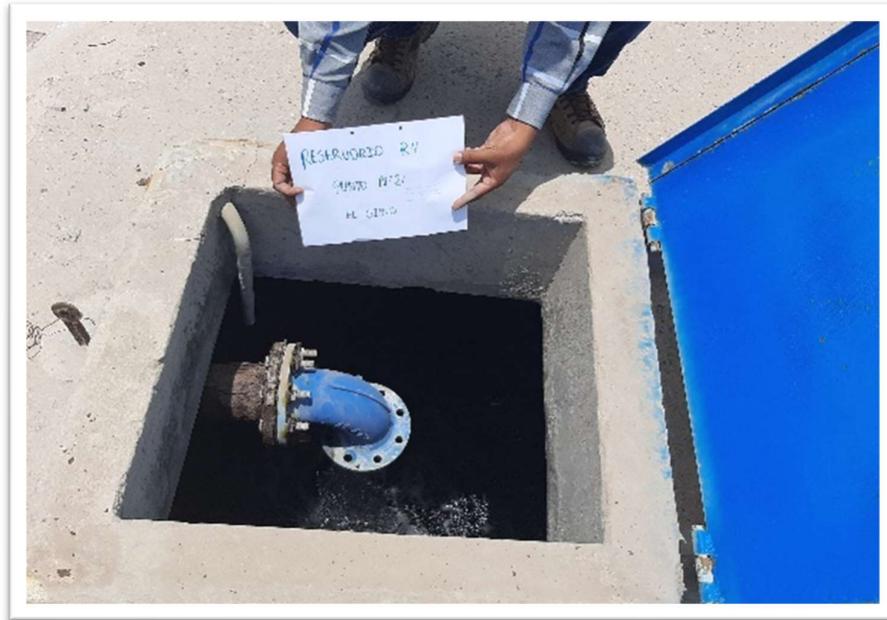
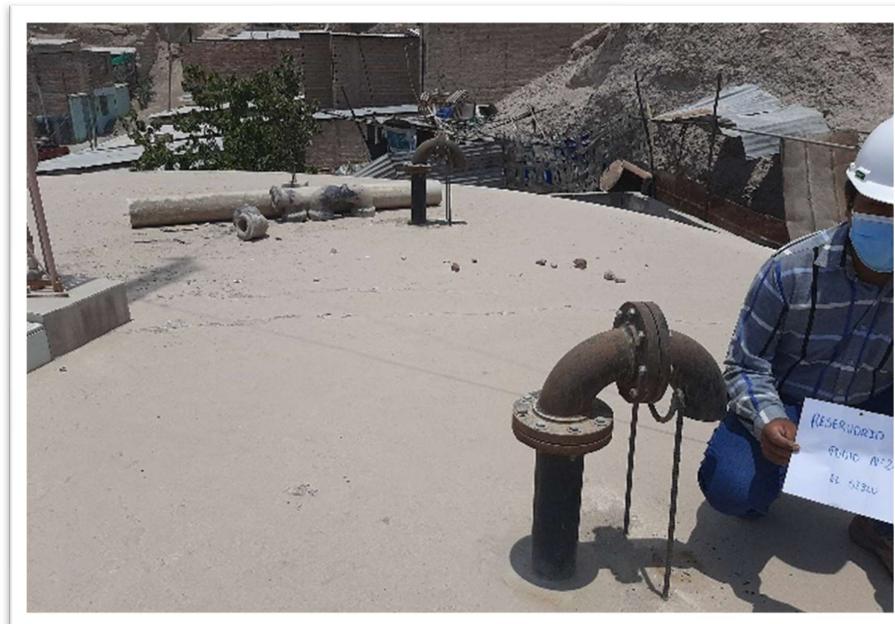
FOTO N° 12: RESERVORIO R4

Situado en El siglo, donde la escalera, tapa de seguridad para el ingreso al R4 presentan oxidación, también se constató la oxidación, deterioro de respiradores y codo bridado; de los respiradores para 3 unidades.

Para la cámara de válvulas R4 se cuenta con electroválvulas que por tiempo de vida útil es necesario hacer el cambio de tarjetas en 4 unidades, de igual manera por tiempo de vida útil 01 unidad de estabilizador trifásico 2 KVA; considerar el mantenimiento de los ambientes como casetas, impermeabilización de losa de reservorio.

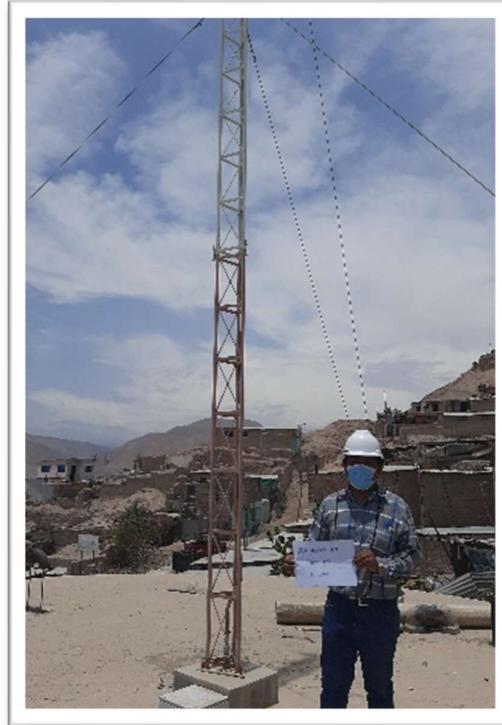
FOTO N° 18: RESERVORIO R4

Se evidenció el menoscabo debido a su tiempo de vida útil de 01 unidad de torre ventada de 9 metros para el sistema de medición SCADA.

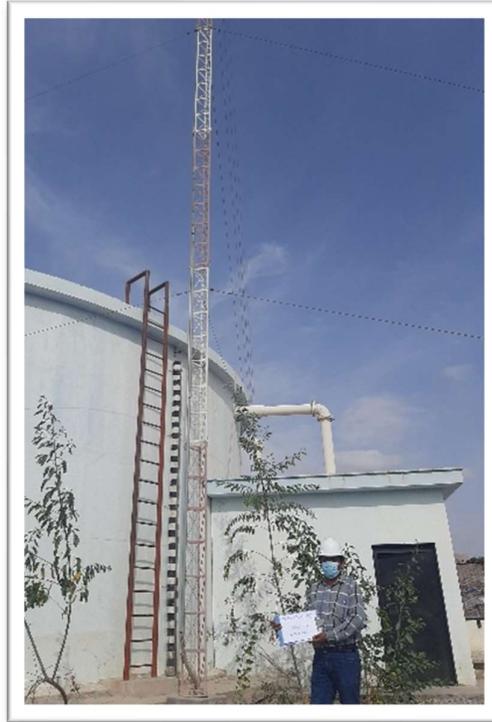
FOTO N° 19: RESERVORIO R5

Situado en San Francisco donde su infraestructura está deteriorada, correspondiente la escalera de ingreso para el reservorio R5 presenta oxidación en toda su estructura, así mismo la escalera y tapa de seguridad para el ingreso al R5 presentan oxidación, también se evidenció el menoscabo debido a su tiempo de vida útil de 1 unidad de torre ventada de 36 metros para el sistema de medición SCADA; también se constató que la losa de la infraestructura está dañada.

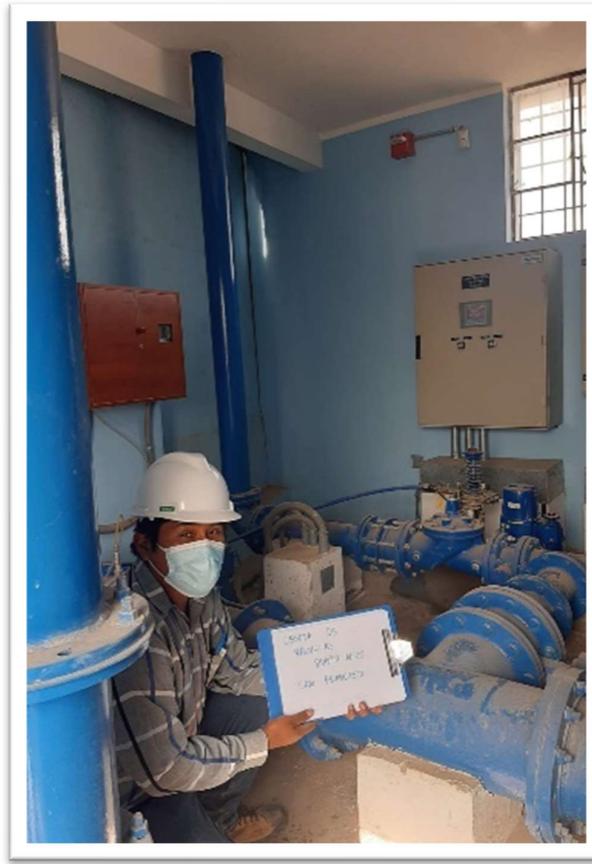
FOTO N° 23: CASETA DE VÁLVULA R5

Las electroválvulas que por tiempo de vida útil es necesario hacer el cambio de tarjetas en 04 unidades, de igual manera el desgaste por vida útil de 01 unidad de sensor de analizador de cloro y 01 unidad de estabilizador trifásico 2 KVA.

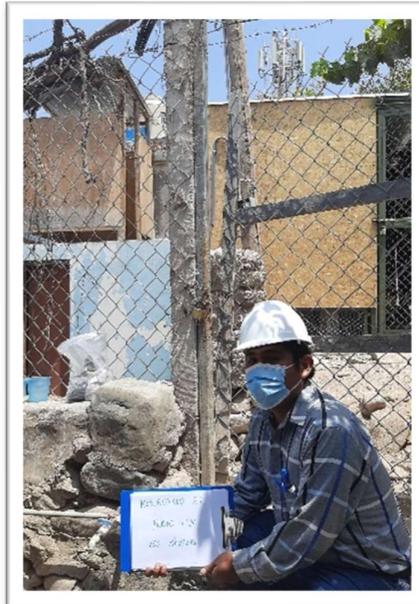
FOTO N° 24: RESERVORIO R7

El reservorio R7 presenta desgaste en su sistema de válvula, falta de un sistema de seguridad; cerco perimétrico; así como el deterioro integral de la infraestructura.

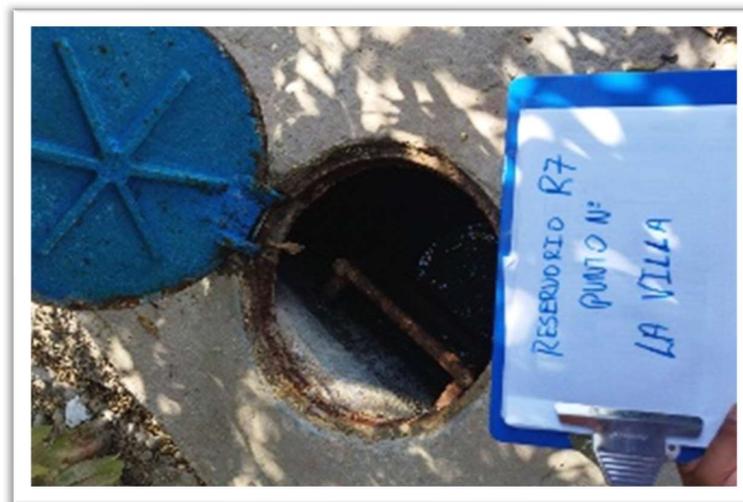
FOTO N°25: RESERVORIO R7

Situado en La Villa, presenta oxidación en escalera y tapa de seguridad de ingreso al reservorio R7, también se comprobó el deterioro las 4 unidades de respiradores, así mismo el deterioro de su infraestructura por su vida útil; la falta de un adecuado cerco perimétrico no garantiza la seguridad de la infraestructura.

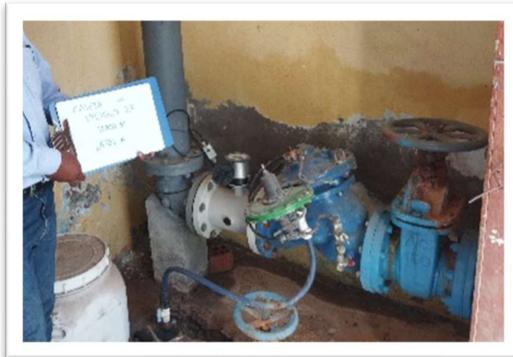
FOTO N° 28: CASETA DE VÁLVULA R7

La caseta de válvulas de R7 presenta deterioro en equipos y en su ambiente debido a su vida útil.

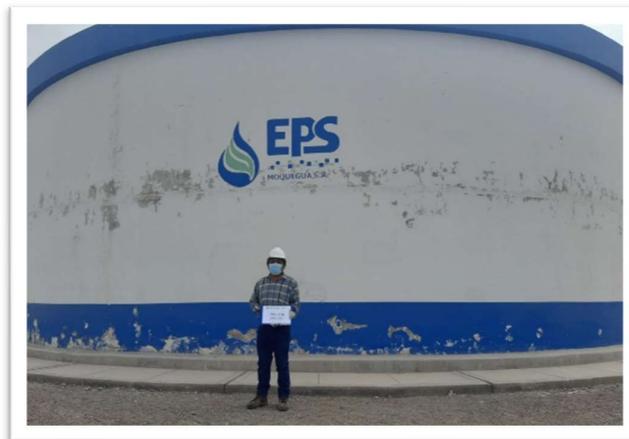
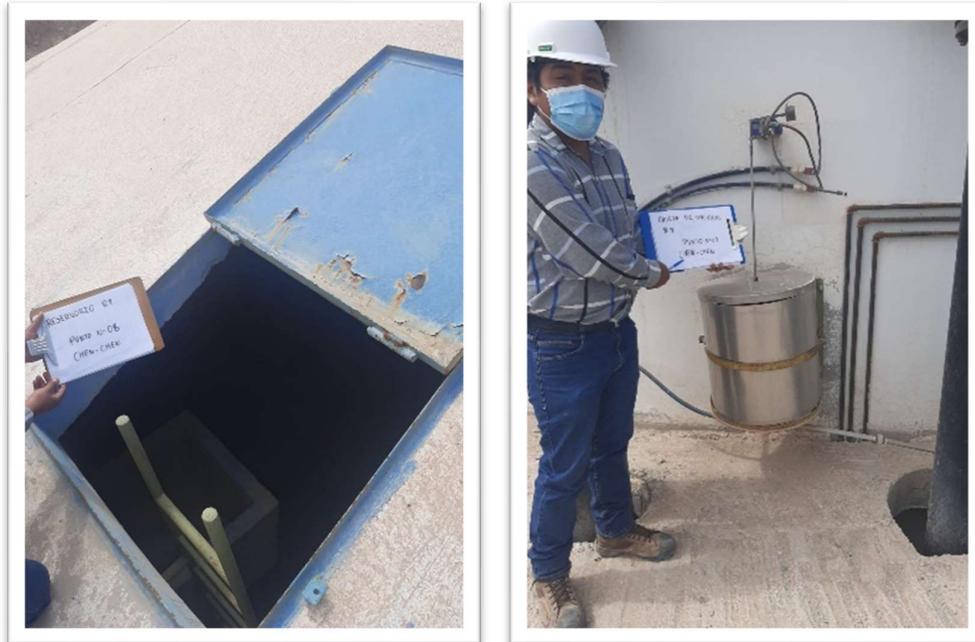
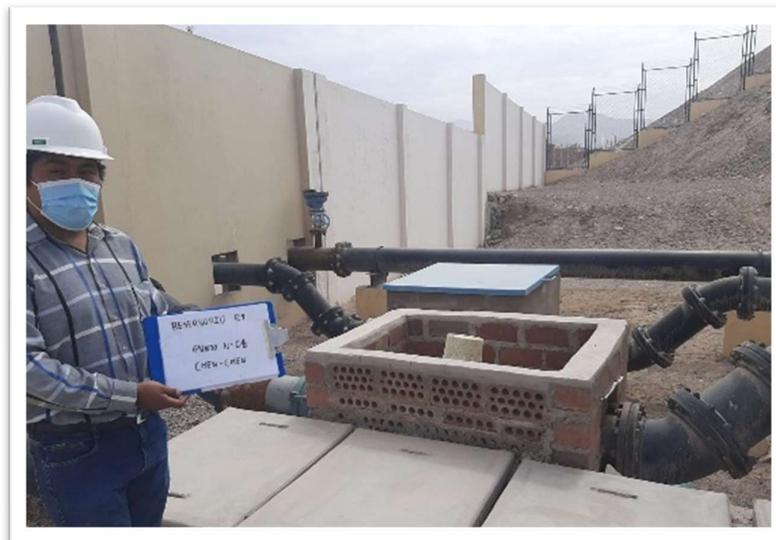
FOTO N° 30: RESERVORIO R9

Situado en C.P. Chen Chen, presenta oxidación en escalera y tapa de seguridad de ingreso al reservorio R9, también se comprobó el mal estado de regleta de control de reservorio ubicado al costado de caseta de válvulas, de igual manera la caída de eficiencia de válvula de aire

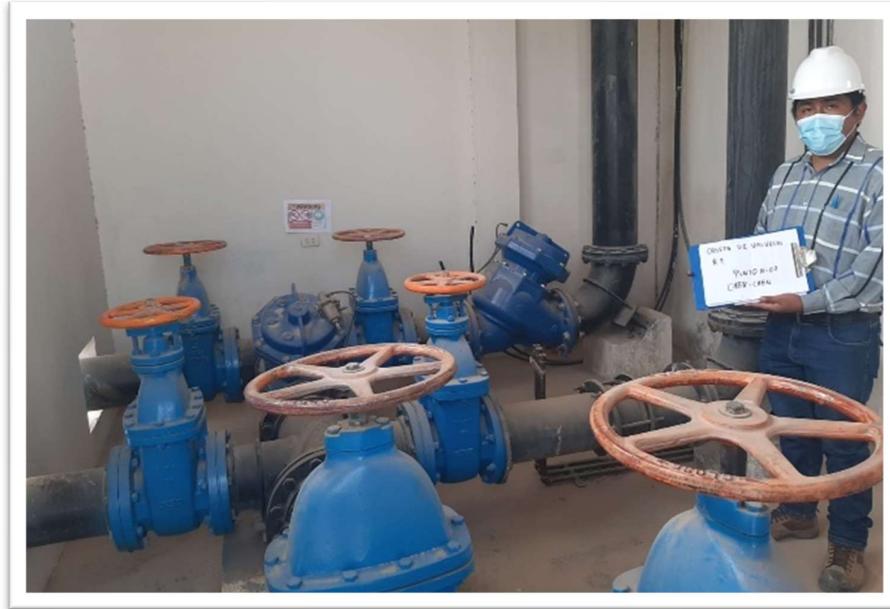
**FOTO N° 33: CASETA DE VÁLVULAS R9**

La válvula controladora de nivel y boyas como accesorios que por tiempo de vida útil se ve mermado su correcto funcionamiento, así como el desgaste del interior de caseta por medios ambientales, de igual forma la falta de equipos adecuados para brindar una mejor asistencia.

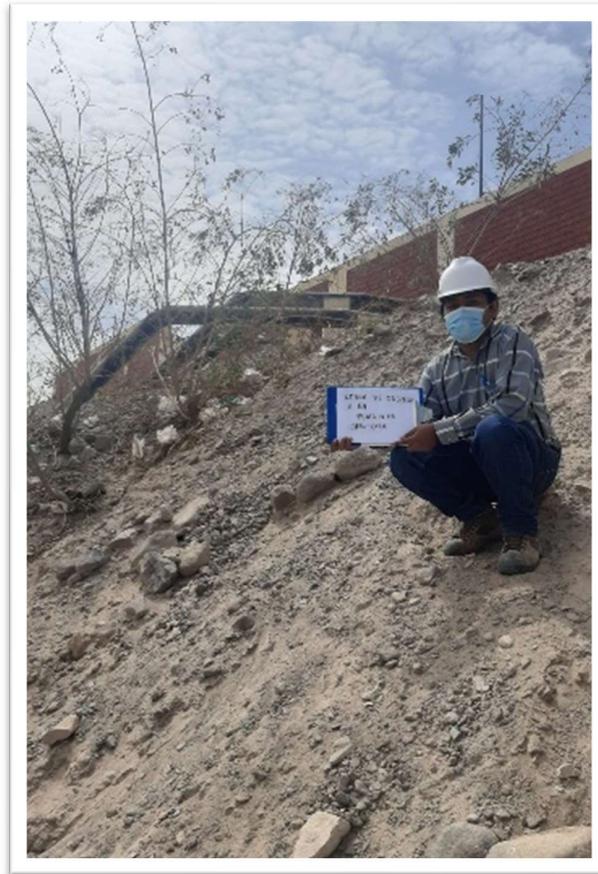
FOTO N° 34: LÍNEA DE INGRESO R9

La exposición constante con el medio ambiente afecta a su correcto tiempo de vida útil, para lo cual es necesario un mantenimiento.

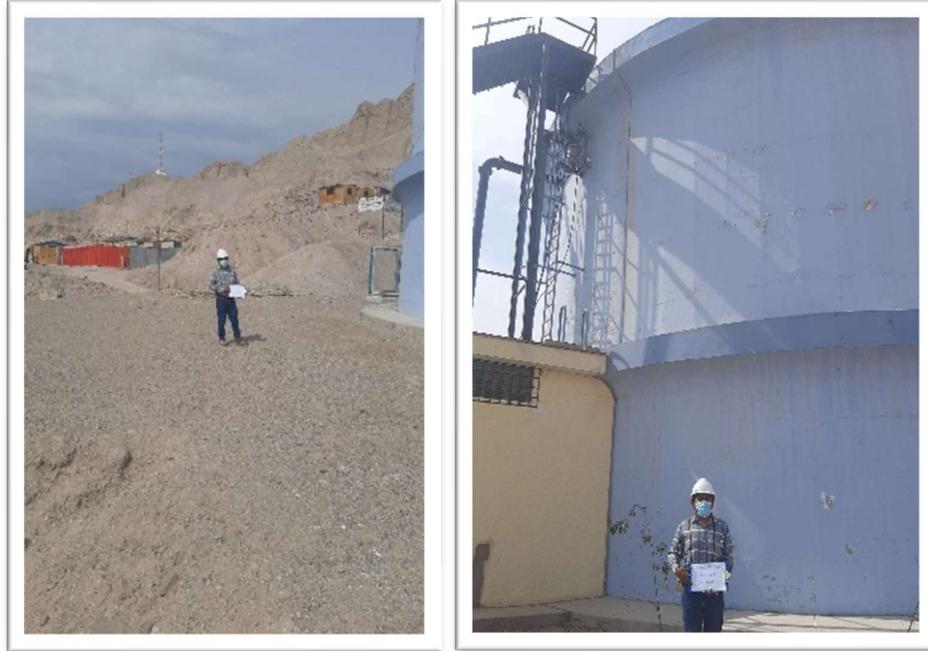
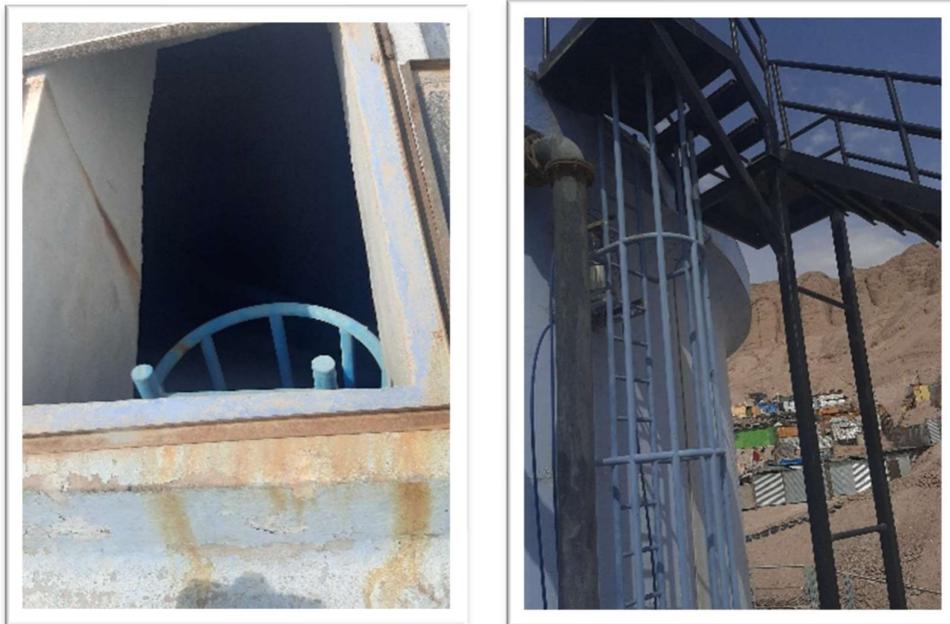
FOTO N° 35: RESERVORIO R10

Situado en San Antonio donde su infraestructura está deteriorada, correspondiente la escalera de acceso para el reservorio R10 el cual no cuenta con el anclado correspondiente para una adecuada seguridad, así mismo la escalera y tapa de seguridad para el ingreso al R10 presentan oxidación, también se evidencio el menoscabo debido a su tiempo de vida útil de 01 unidad de torre ventada de 30 metros para el sistema de medición SCADA; también se constató que la infraestructura no estaba adecuadamente cercada en todo su perímetro.

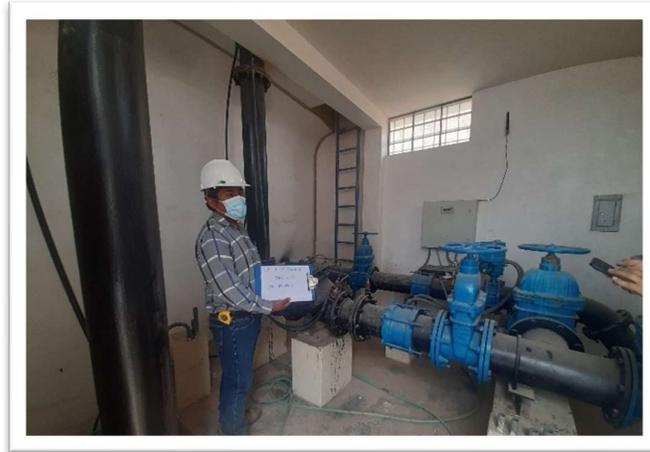
**FOTO N° 39: CASETA DE VÁLVULA R10**

**Punto N°15: Caseta de válvula R10 – San Antonio**

Para la caseta de válvula se ve en estado de desgaste la válvula controladora de nivel, así mismo el estabilizador monofásico 3 KVA.

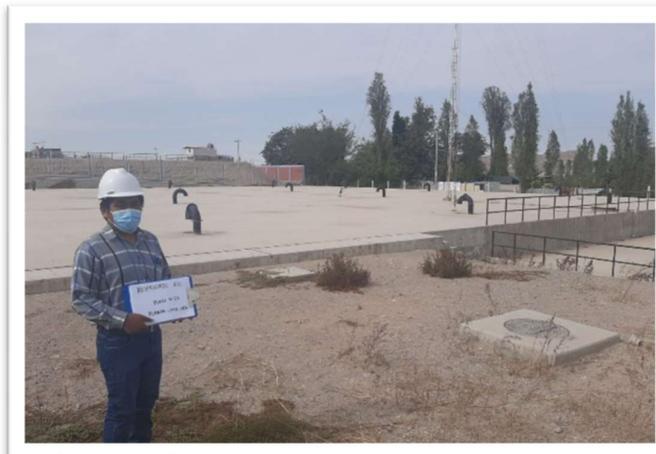
**FOTO N° 40: RESERVORIO R11**

Situado en la PTAP Chen Chen, siendo el reservorio principal para el abastecimiento de los diferentes puntos de la ciudad de Moquegua, presenta oxidación y deterioro en codo bridado de las 16 unidades de respirados, los cuales también incluyen arandelas y pernos; así mismo la oxidación de escaleras de en sus 2 ingresos al reservorio R11 con una altura de 3 metros.

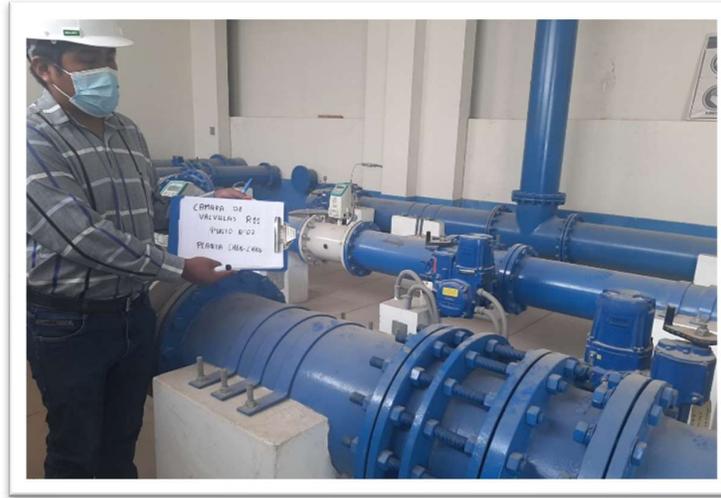
**FOTO N° 41: CÁMARA DE VÁLVULAS R11**

Las electroválvulas que por tiempo de vida útil es necesario hacer el cambio de tarjetas en 8 unidades, así mismo el desgaste de tableros de control, analizadores de cloro y sensores.

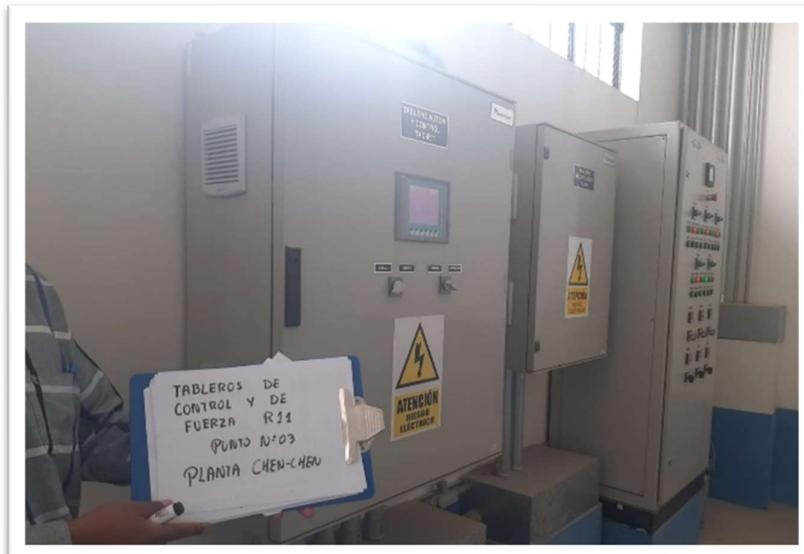
**FOTO N° 42: TABLEROS DE CONTROL Y DE FUERZA R11**

En la cámara de válvulas del R11 se sitúa 1 unidad de estabilizador trifásico 3 KVA, el cual por tiempo de vida útil presenta deficiencia en su funcionalidad.

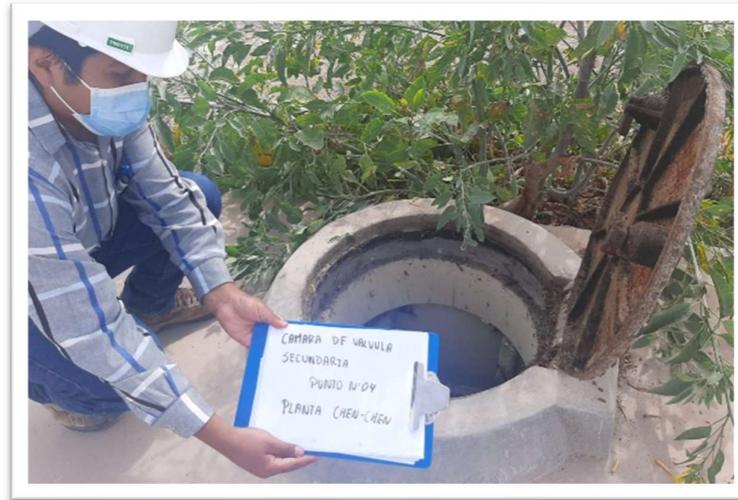
**FOTO N° 43: CÁMARA DE VÁLVULA SECUNDARIA**

Se presencia oxidación y deterioro en tapa de seguridad y escalera de ingreso a cámara de válvula secundaria.

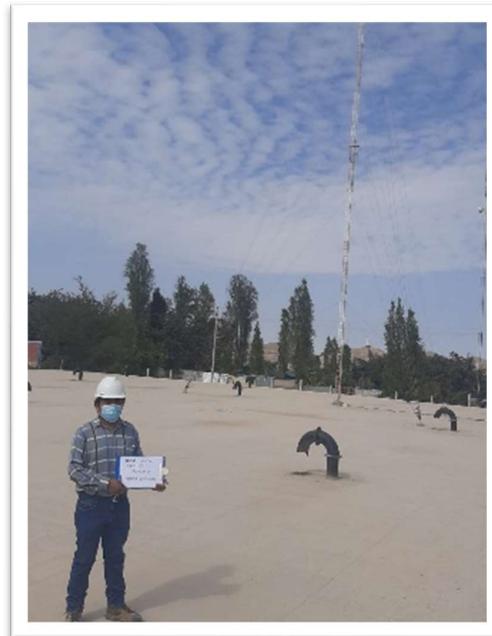
**FOTO N° 44: ANTENA SISTEMA SCADA**

Se evidencio el menoscabo debido a su tiempo de vida útil de 1 unidad de torre ventada de 27 metros para el sistema de medición SCADA.

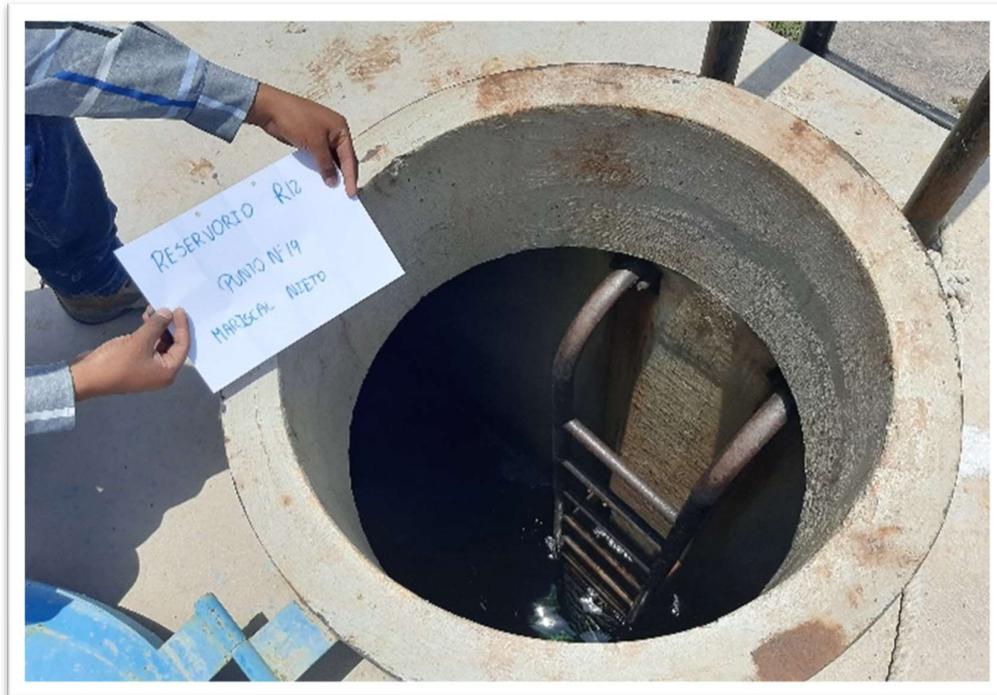
**FOTO N°45: ZONA DE INSPECCIÓN AL R12**

Situado en Mariscal Nieto en la urbanización la primavera, donde la escalera y tapa de seguridad para el ingreso al R12 presentan oxidación, también se constató la oxidación, deterioro de respiradores y codo bridado de respiradores para 4 unidades, incluyen arandelas, pernos.

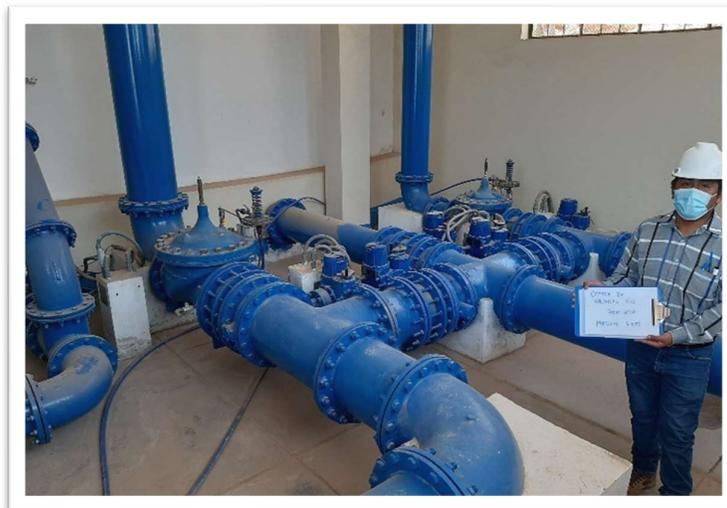
FOTO N° 47: CÁMARA DE VÁLVULAS R12

**Punto N°22 Cámara de válvulas R12 – Mariscal Nieto**

Para la cámara de válvulas R12 se cuenta con electroválvulas que por tiempo de vida útil es necesario hacer el cambio de tarjetas en 06 unidades, así mismo por tiempo de vida útil 1 unidad de estabilizador trifásico 3.5 KVA y la falta de una baranda de seguridad.

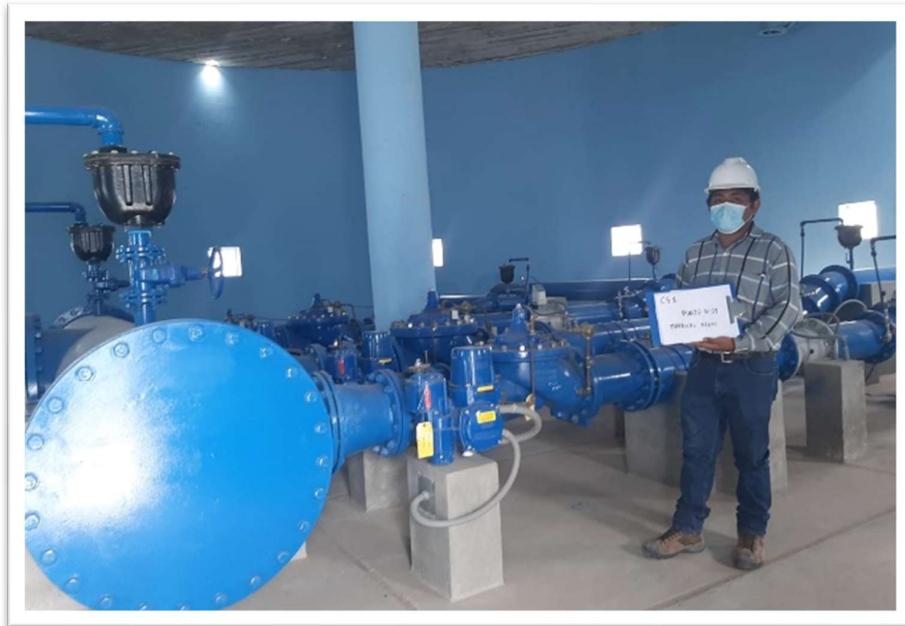
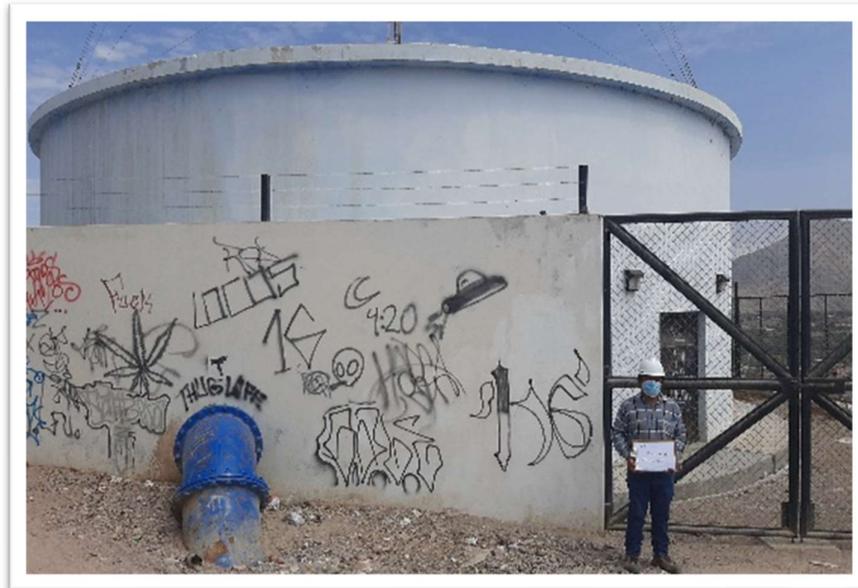
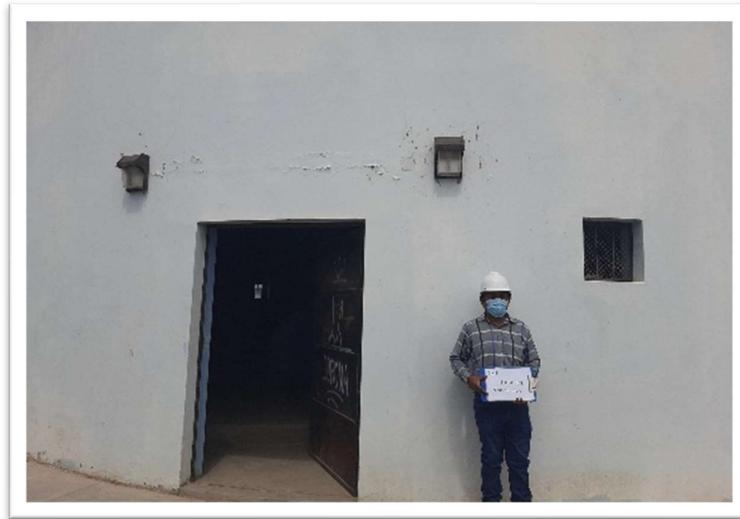
En el CS1 presenta una deteriorada infraestructura provocado por tiempo de uso y actos de terceros; se cuenta con electroválvulas que por tiempo de vida útil es necesario hacer el cambio de tarjetas en 4 unidades, de igual manera el reemplazo de estabilizador trifásico de 2 KVA, también se evidencio la falta de equipos adecuados para brindar una mejor asistencia como 1 unidad de sensor para analizador de cloro.

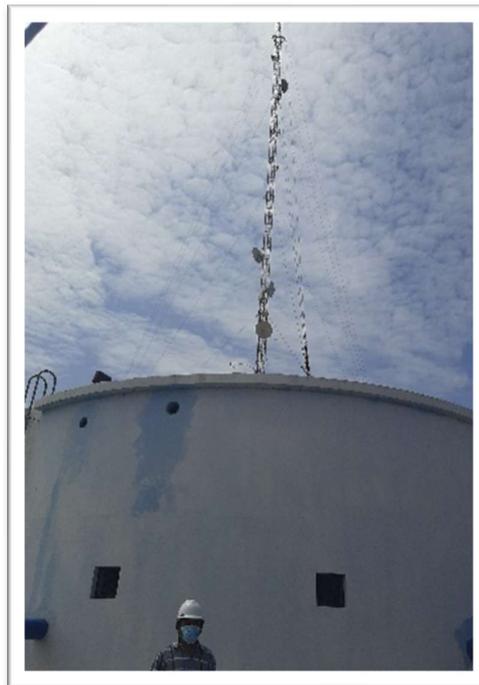
FOTO N° 51: CS1

**Punto N°24 Cámara de sectorización CS1 – Antena – Mariscal Nieto**

Se evidencio el menoscabo debido a su tiempo de vida útil de 1 unidad de torre ventada de 24 metros para el sistema de medición SCADA.

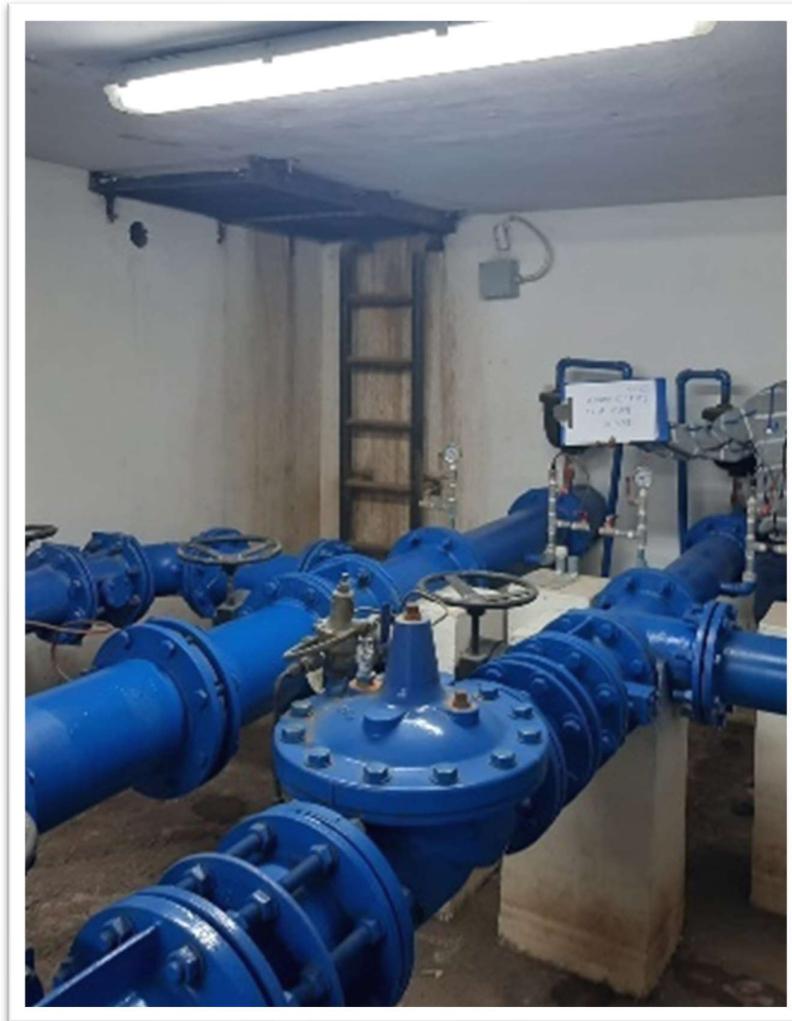
**FOTO N° 52: CS4 CÁMARA DE SECTORIZACIÓN**

**Punto N°25 CS2 Cámara de Sectorización– Los Libertadores Chen Chen**

Ubicado en Los Libertadores, se ha verificado la oxidación de la zona de ingreso, por lo cual no se hizo posible el acceso para verificar el estado actual de la cámara, así como también las electroválvulas que por tiempo de vida útil es necesario hacer el cambio de tarjetas en 4 unidades.
