EMPRESA PRESTADORA DE SERVICIOS DE SANEAMIENTO MOQUEGUA SOCIEDAD ANONIMA

PLAN MAESTRO OPTIMIZADO 2023-2052

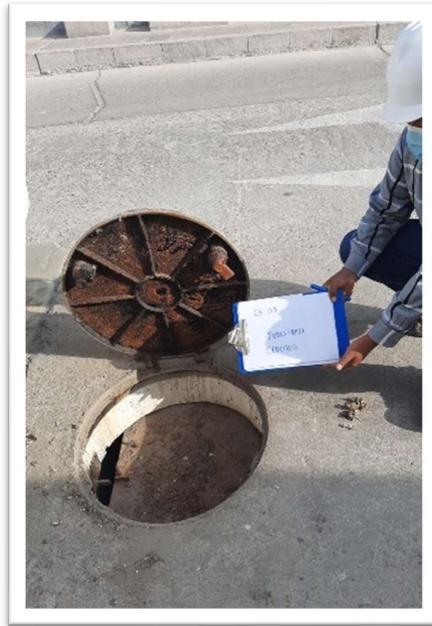
FOTO N° 53: CS3

Ubicado en el Cercado, se verificado la precariedad de la zona de ingreso teniendo una severa oxidación, por lo cual no se hizo posible el acceso para verificar el estado actual de la cámara, por lo que se infiere el deterioro por tiempo de vida útil de 3 unidades de electroválvulas.

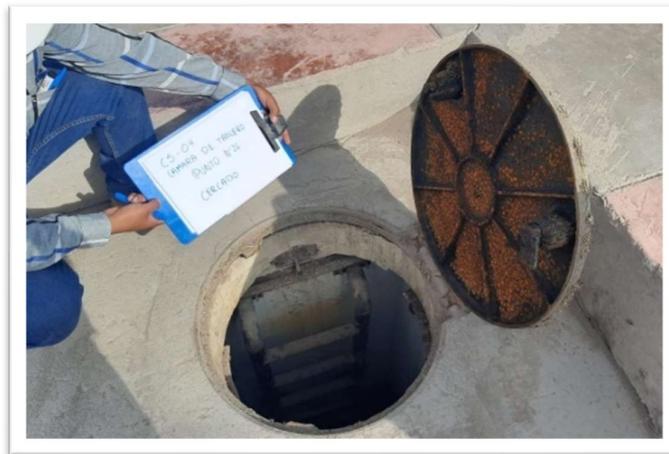
FOTO N° 54: CS4 CÁMARA DE TABLERO

Situado en el Cercado donde la escalera y tapa de seguridad para el ingreso al CS4 presentan oxidación, así como también que por tiempo de vida útil se presenta el desgaste de 1 unidad de estabilizador trifásico 2 KVA, de igual manera 1 unidad de sensor de analizador de cloro y 1 unidad de estabilizador trifásico 2 KVA.

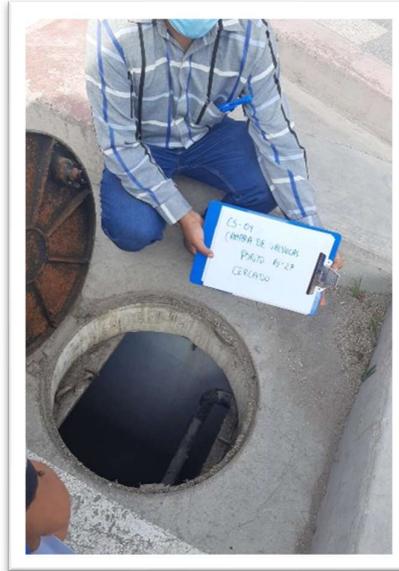
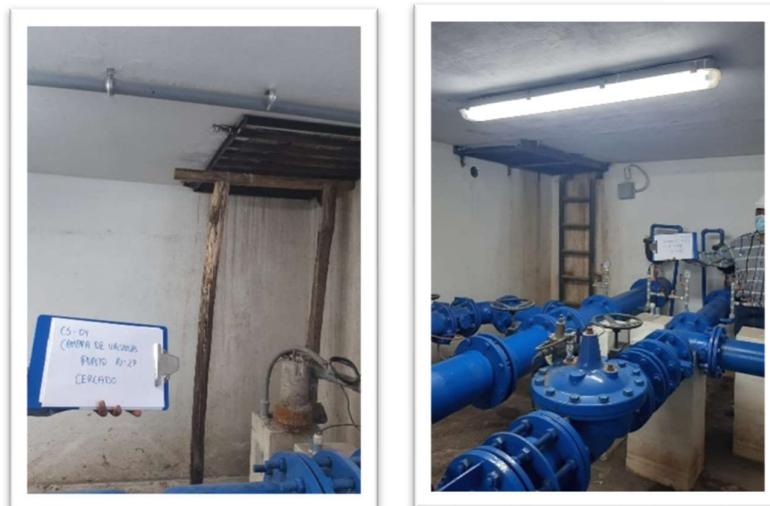
**Punto N°28 CS4 Cámara de sectorización – Cercado**

Situado en el Cercado donde la escalera y tapa de seguridad para el ingreso al CS4 presentan oxidación, así mismo las electroválvulas que por tiempo de vida útil es necesario hacer el cambio de tarjetas en 3 unidades.

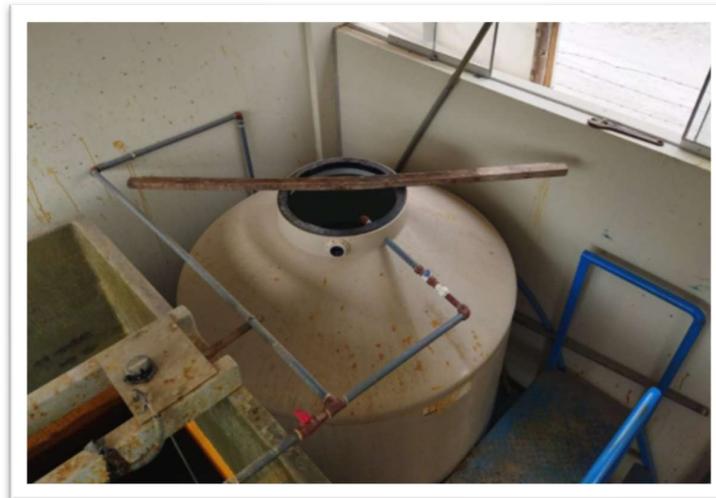
**FOTO N° 57: INFRAESTRUCTURA DE SALA QUÍMICA**

Área de coagulación y floculación con deterioro 02 equipos de agitadores de proceso de floculación, se verifico agitadores manuales de manera precaria con material de madera. Se pudo evidenciar que existe una inadecuada manipulación de los insumos químicos, no existen las mínimas condiciones de seguridad que ponen en riesgo la integridad de los operadores.

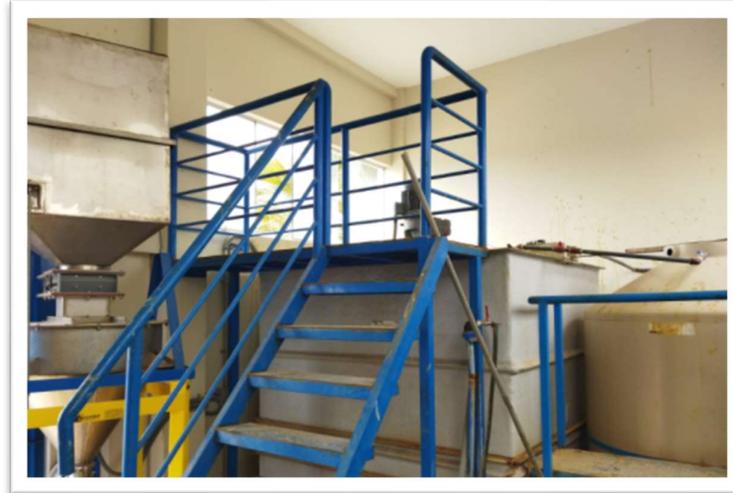
**FOTO N°58: INFRAESTRUCTURA DE SALA QUÍMICA**

Estructura metálica de acceso a tanques de floculación sin mantenimiento preventivo de escaleras metálicas, con puntos de corrosión del metal.

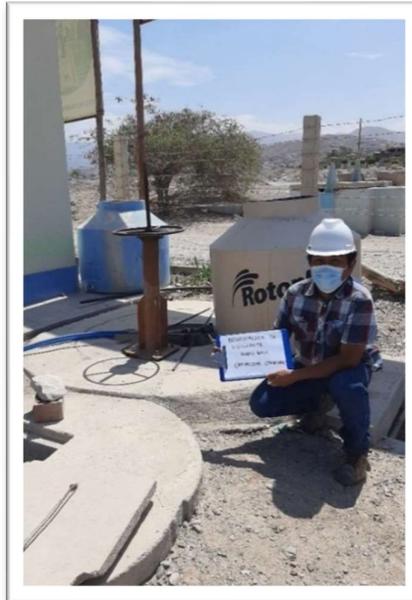
**FOTO N° 59: INFRAESTRUCTURA DE SALA QUÍMICA**

Tanque de dosificación de PH adaptado fuera de la infraestructura de la sala química, tuberías de dosificación en mal estado, cuenta con agitador manual de madera; expuesta al aire libre sin medidas adecuadas de seguridad.

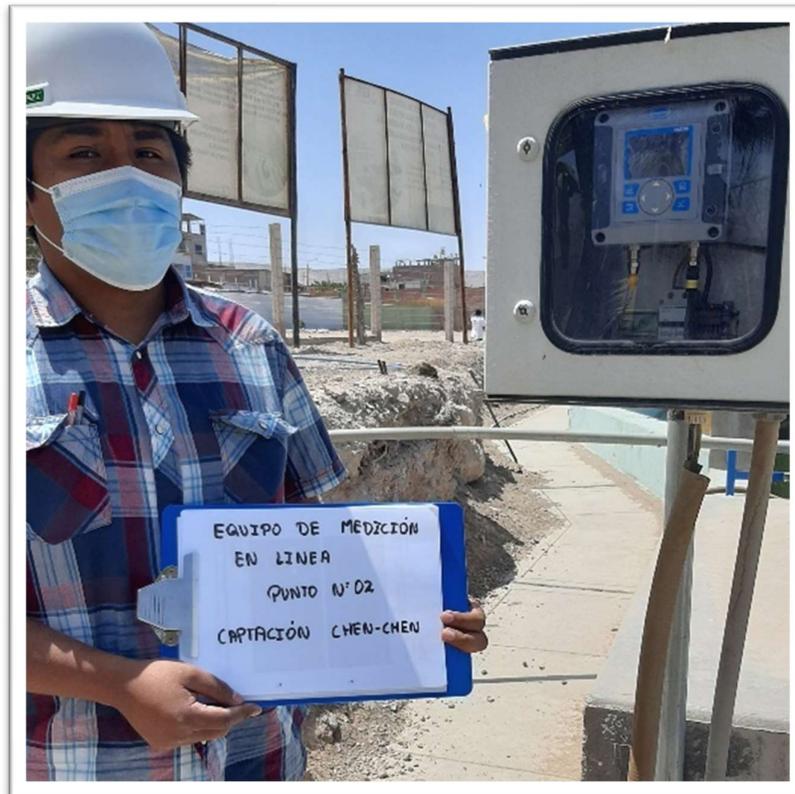
**FOTO N° 60: EQUIPO DE MEDICIÓN EN LÍNEA**

### **Punto N°02: Equipo de medición en línea – PTAP Chen Chen**

La infraestructura de la PTAP Chen Chen cuenta con diferentes puntos de equipos de medición en línea requeridos para los diferentes tratamientos de agua potable, los cuales por su antigüedad se ven afectados, los cuales son identificados como: 3 unidades de peachímetros, 3 unidades de turbidímetros, 1 unidad de equipo de cloro en mal estado debido a tiempo de utilidad.

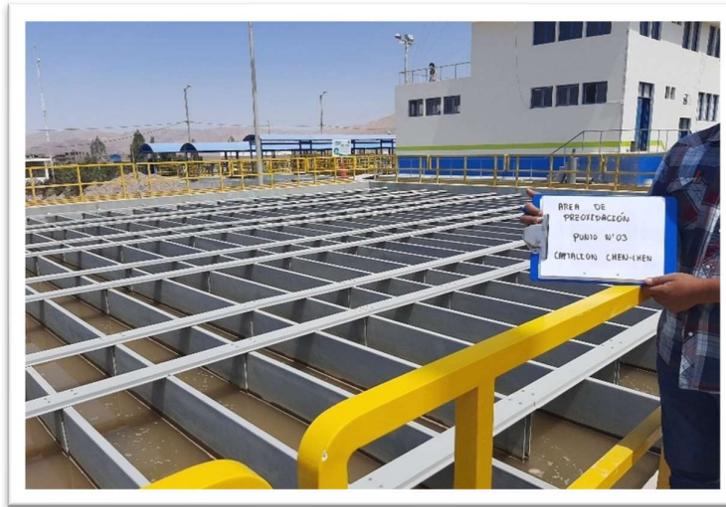
FOTO N° 61: FLOCULADOR HIDRÁULICO

La infraestructura de pre oxidación actualmente no cuenta con pases peatonales para el acceso al en área el cual genera un inadecuado mantenimiento y limpieza de todo el sistema de tratamiento.

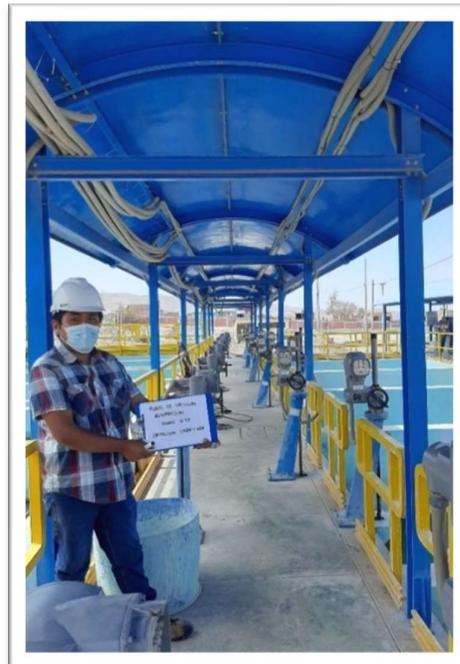
FOTO N° 62: PUNTO DE VÁLVULAS AUTOMÁTICAS

**Punto N°04: válvulas automáticas – PTAP Chen Chen**

Se verifico que hay 19 válvulas que requiere el mantenimiento preventivo y correctivo; ya que cumplen su vida útil, para su mejor operatividad.

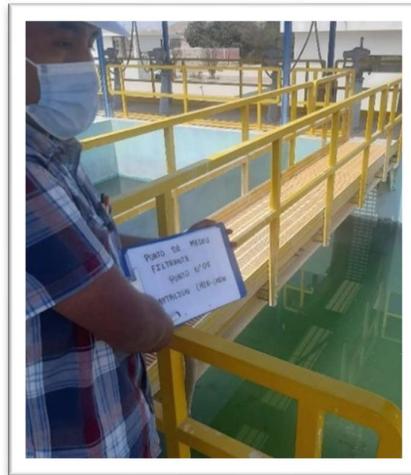
**FOTO N° 63: PUNTO DE MEDIO FILTRANTE**

**Punto N°05: Punto de Filtración – PTAP Chen Chen**

En la PTAP Chen Chen se ubican 6 cámaras de filtro declinantes de flujo descendente, las cuales no presentan un adecuado lecho filtrante que esta constituido de área cuarzosa, así mismo se observa el desgaste por tiempo de vida útil de los paneles de vinilonas en la cámara de decantadores, de igual manera las tapas de ingreso a las cámaras de filtro se encuentran dañadas por la falta de un adecuado mantenimiento.

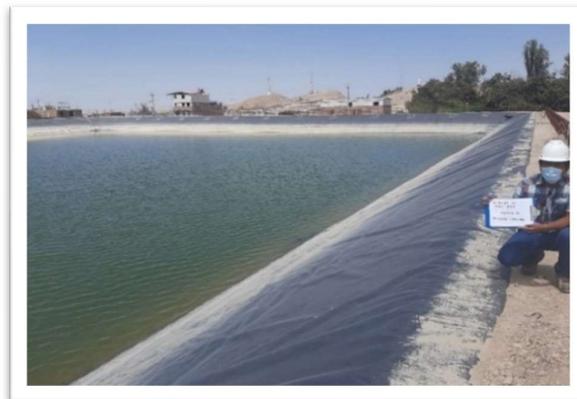
**FOTO N° 64: ESTANQUE DE AGUA CRUDA**

**Punto N°06: Estanque de agua cruda – PTAP Chen Chen**

En la PTAP Chen Chen se sitúa el estanque de agua cruda o poza de agua cruda de 30, 000.00 m<sup>3</sup> para apoyo en época de lluvia y cuando se realicen trabajos de mantenimiento en el Canal de Pasto Grande, cuenta con su respectiva caseta de bombeo. la cual tiene como finalidad ser una reserva de agua, pero por la inexistencia de un ingreso adecuado, se presenta sedimentación en toda la base del estanque, alterando la adecuada reserva de agua; se requiere considerar un sistema de bombeo de lodo, para no poner en riesgo la geomembrana.

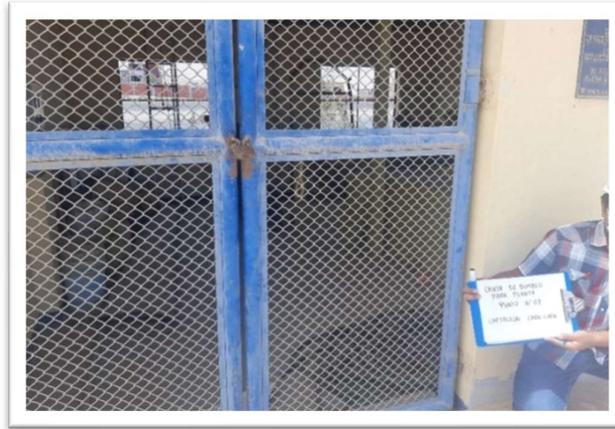
**FOTO N° 65: CASETA DE BOMBEO PARA PLANTA**

El equipo de bombeo para la PTAP Chen Chen se encuentra en deterioro por lo cual es ineficiente el uso de las 2 unidades de electrobombas de 30 hp.

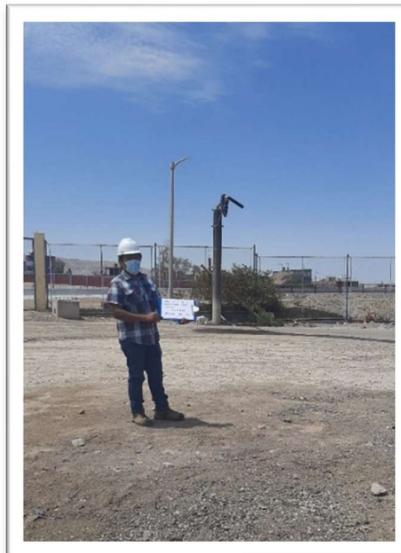
**FOTO N° 66: PUNTO DE SALIDA DE AGUA POTABLE PARA CISTERNA**

El sistema de alimentación de agua potable para cisterna, no se encuentra en condiciones adecuadas para brindar el servicio de abastecimiento, debido a que la estructura se encuentra en malas condiciones, punto de salida con corrosión de metal, manguera de empalme deteriorado, válvula manual dañada; se recomienda instalar un macromedidor con sus accesorios, para llevar un adecuado control de salida de agua potable.

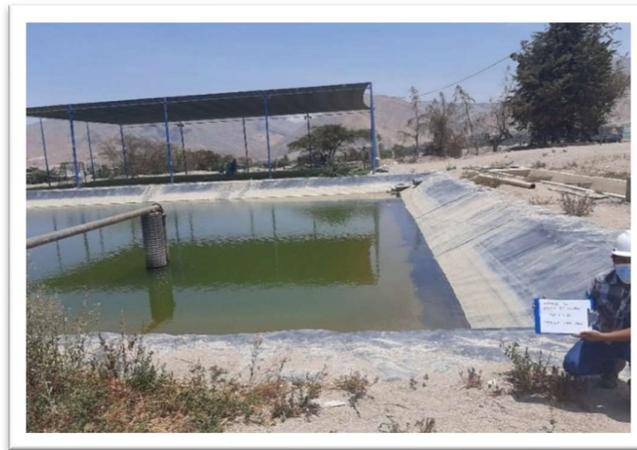
**FOTO N° 67: ESTANQUE DE LAVADO DE FILTROS**

En la PTAP Chen Chen se sitúa la Poza de recuperación de agua de lavado de planta de 3000 m<sup>3</sup> recolecta el agua residual de los procesos (descarga de floculadores, decantadores y retro lavado filtros), que requiere mantenimiento (extracción de sedimentos); cuenta con su caseta de bombeo, sin embargo, se requiere el cambio de la electrobomba de retroalimentación. pero por la inexistencia de un ingreso adecuado para su limpieza, genera la presencia sedimentación en toda la base del estanque, alterando la adecuada funcionalidad del sistema, así mismo el motor de 20HP en estado deteriorado para la extracción de agua residual.

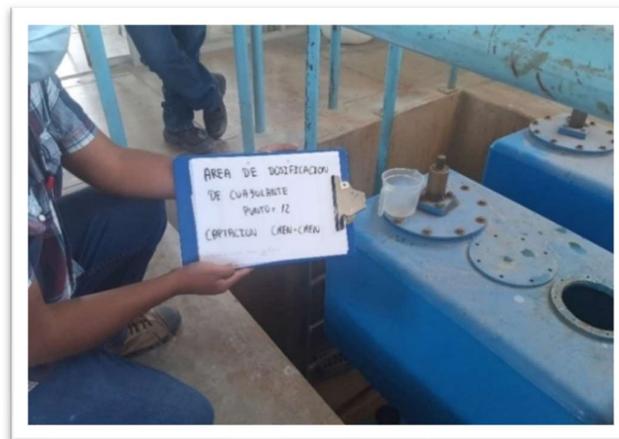
**FOTO N° 68: ÁREA DE DOSIFICACION DE COAGULANTE**

Los actuales dosificadores de carga en la PTAP Chen Chen presentan un estado de deterioro en su equipo y funcionalidad, de igual manera los dosificadores eléctricos de 1.5HP se encuentran mermados en su funcionalidad; las lámparas no funcionan en su totalidad.

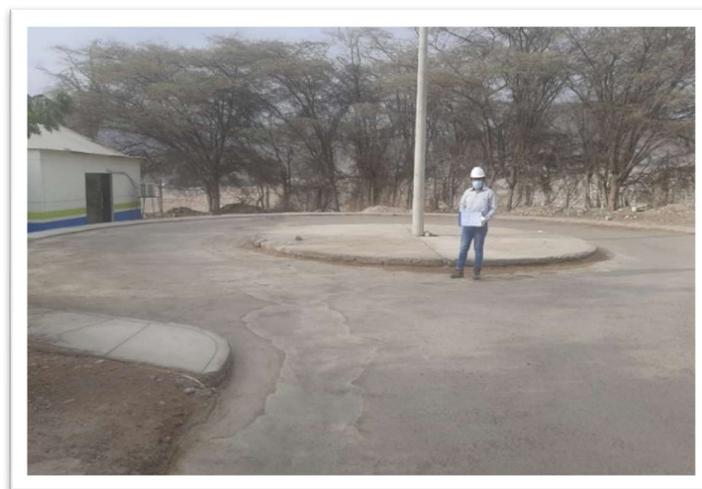
FOTO N° 70: ZONA DE CIRCULACIÓN VEHICULAR Y PEATONAL

La zona de circulación presenta daños acumulados por la antigüedad de las instalaciones, presentando daños en la carpeta asfáltica por desgaste, en cuanto a las veredas de circulación peatonal se verifica fisuras, desprendimiento de concreto.

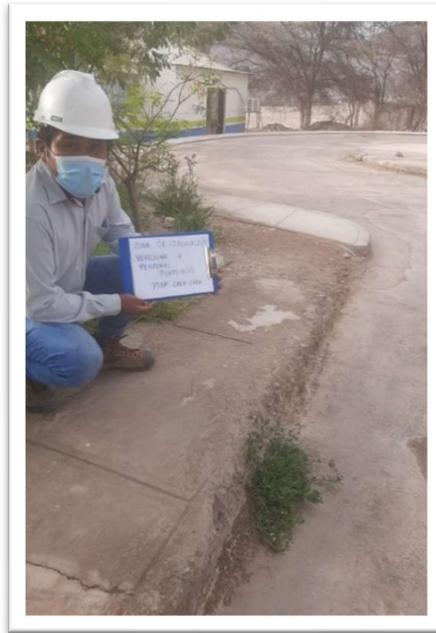
**FOTO N° 71: ZONA DE CIRCULACIÓN VEHICULAR Y PEATONAL**

**Punto N°11: Zona de circulación vehicular y peatonal – PTAP Chen Chen**

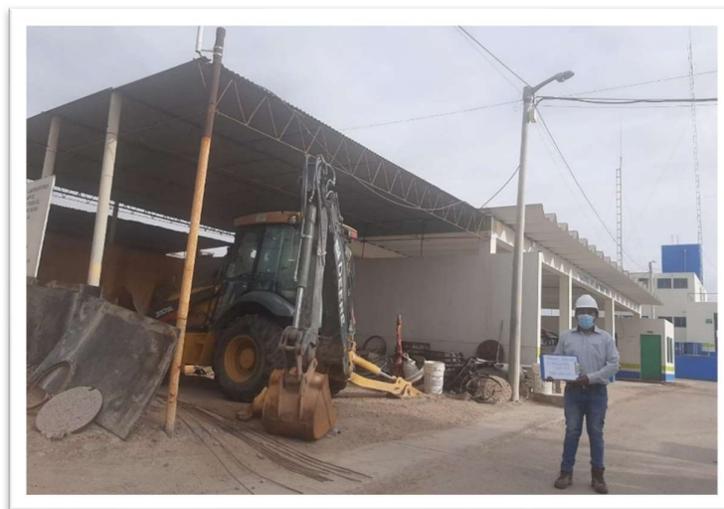
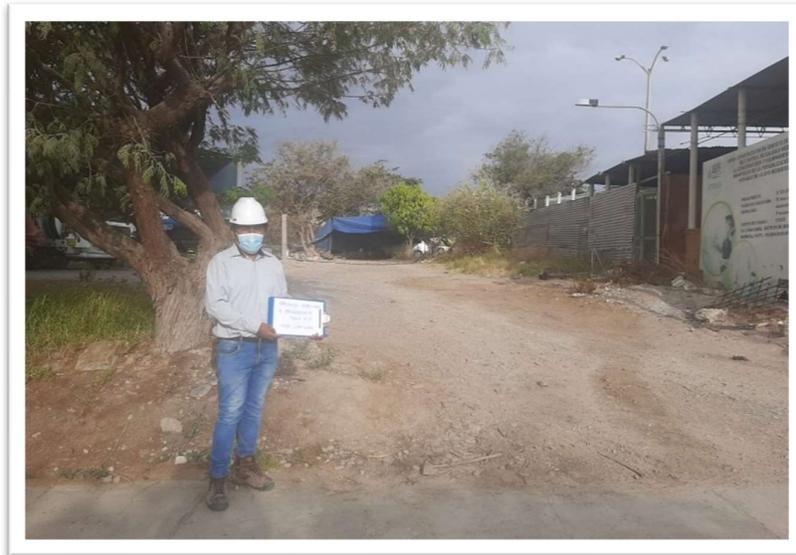
El parqueo vehicular no presenta una adecuada zona para su uso, el cual pone en riesgo la integridad del personal, así como también de vehículos y maquinarias que pudieran ser dañadas.

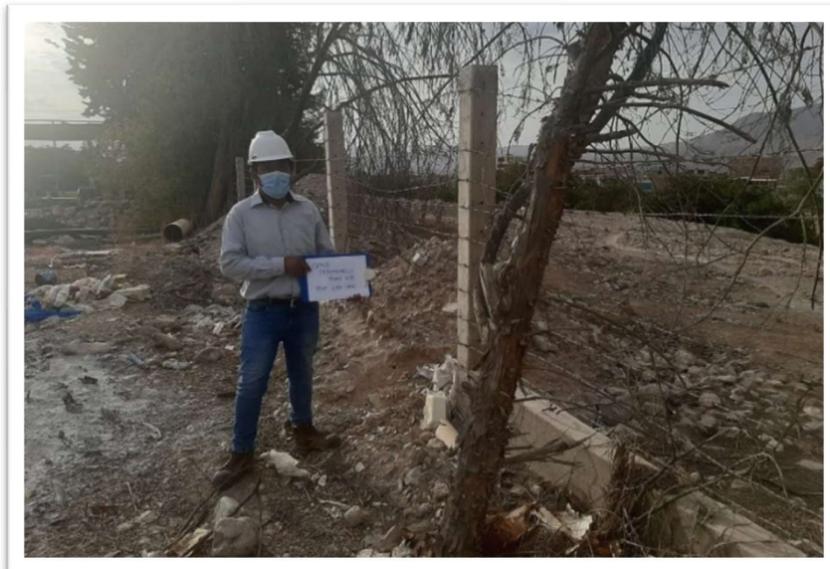
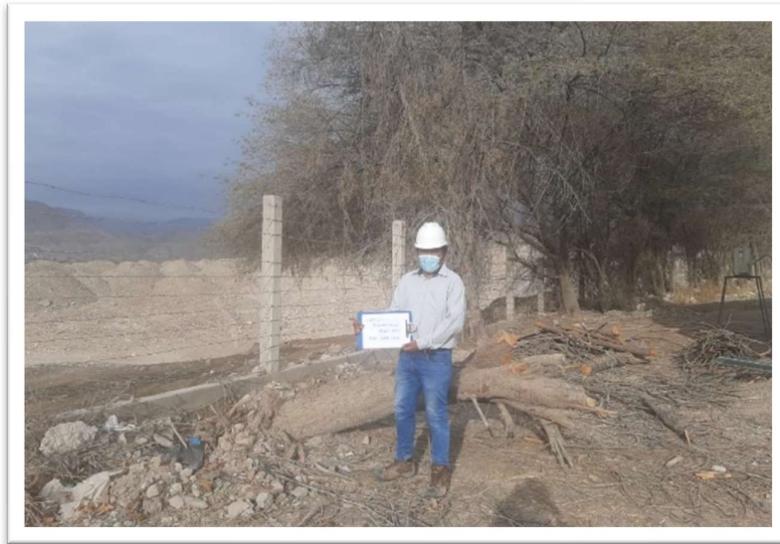
**Punto N°13: Cerco perimétrico – PTAP Chen Chen**

La PTAP Chen Chen actualmente no cuenta en su totalidad con un adecuado cerco perimétrico, actualmente se verifica que el cerco existente es con una estructura de postes de concreto de 1.80 m distanciados 2.5 m; acondicionado con alambre de púas, el cual pone el riesgo las instalaciones.

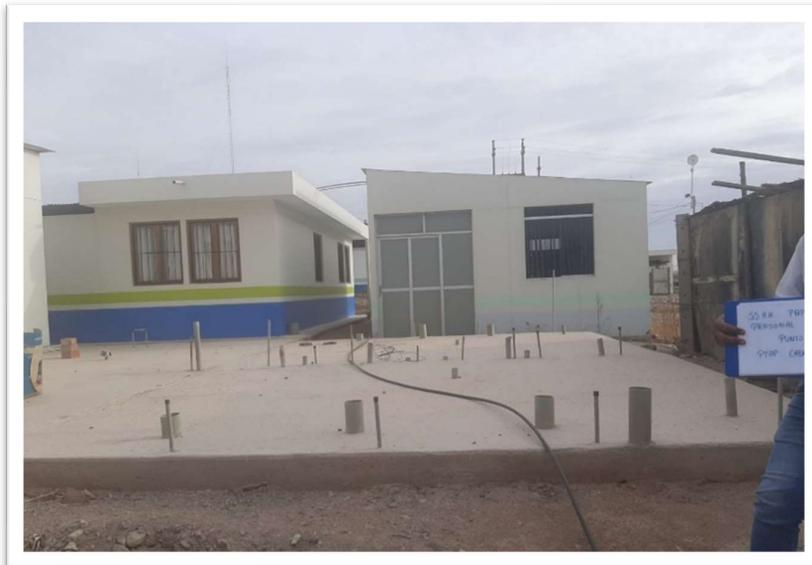
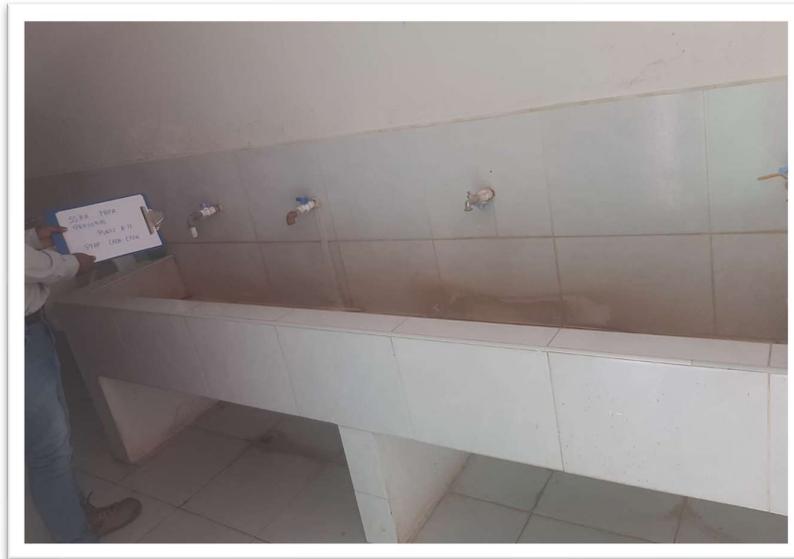
**Punto N°14: S.S.H.H. para personal – PTAP Chen Chen**

La PTAP Chen Chen cuenta con un área destinada para S.S.H.H. el cual no se ha ejecutado para su uso, mientras que los S.S.H.H. habilitados para el personal no están adecuadamente implementados; evidenciándose la falta de salud e higiene para el personal que labora en dichas instalaciones.

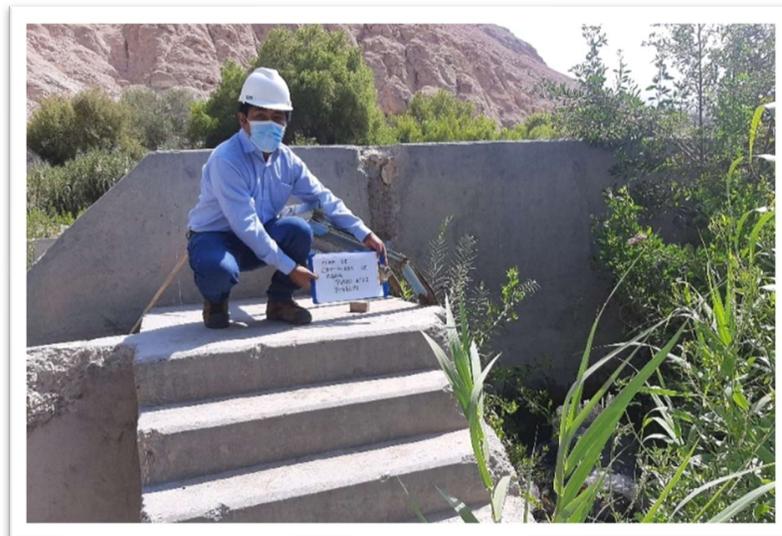
**FOTO N° 80: ZONA DE CAPTACION DE AGUA**

Comenzando el recorrido en la infraestructura de captación de agua potable compuesta por un sistema de compuerta metálica tipo izaje que controla el ingreso de agua y una rejilla lateral por el cual deriva el agua hacia el PTAP “Yunguyo”, presentan fallas y deformaciones en su estructura, teniendo como zona afectada la compuerta doblada en su eje que tiene una altura de 2.00 m y ancho de 0.85 m, así como la rejilla en deterioro por antigüedad con un aproximado de 0.50 m x 0.50 m de longitud; actualmente se encuentra en las mismas condiciones desde el ingreso del río en el año 2019.

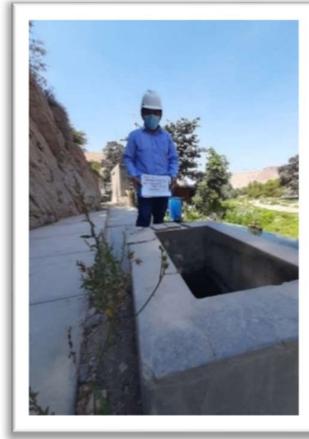
**FOTO N° 81: CAJA DE INSPECCIÓN DE TUBERIAS**

El punto de caja de control para el mantenimiento de tuberías de reparto, compuesta por una estructura de dimensiones 1.30m x 1.21m, espesor de muro de 0.18m y altura externa visible de 0.40m, el cual es utilizada para el control del agua hacia el PTAP “Yunguyo”, presenta una serie de deficiencias en los cuales no cuenta con una tapa (metálica) para la protección del sistema exponiendo la calidad de agua, así como la necesidad del pintado externo y resanado en la parte superior con una longitud lineal de 0.75 m aproximadamente.

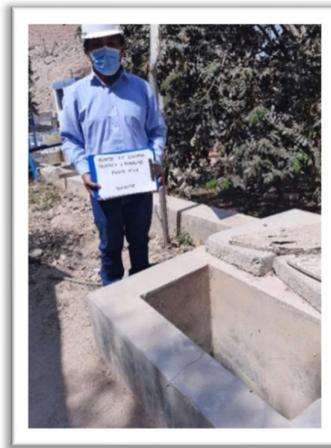
**FOTO N° 82: PUNTO DE LLEGADA OLLERIA Y YUNGUYO**

El punto de caja de control para el mantenimiento de tuberías, compuesta por una estructura de dimensiones 1.29m x 0.83m, espesor de muro de 0.18m y altura externa visible de 0.37m, el cual es utilizada para el control de distribución de agua hacia el PTAP “Yunguyo” y el PTAP “Ollería”, el cual no cuenta con una tapa de seguridad para la protección del sistema, exponiendo la calidad del agua, así como la necesidad del pintado externo.

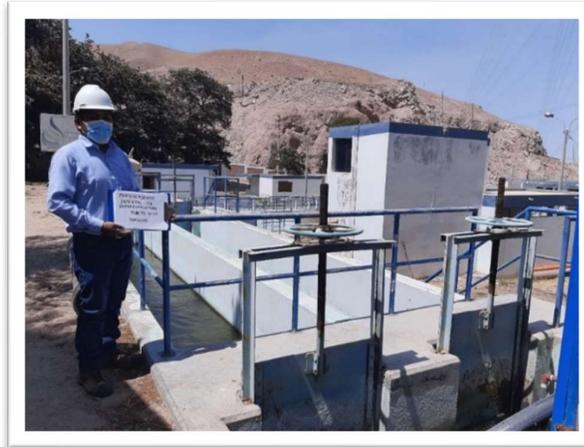
**FOTO N° 83: INGRESO A LA INFRAESTRUCTURA PTAP YUNGUYO**

El sistema de compuerta tipo izaje al desarenador del PTAP “Yunguyo”, presentan una precariedad en su estructura, teniendo como zonas afectadas las 02 compuertas que tienen una altura de 1.60m y ancho de 0.95m, en las cuales constan de corrosión; también teniendo en cuenta la falta de señalización preventiva adecuada en las instalaciones.

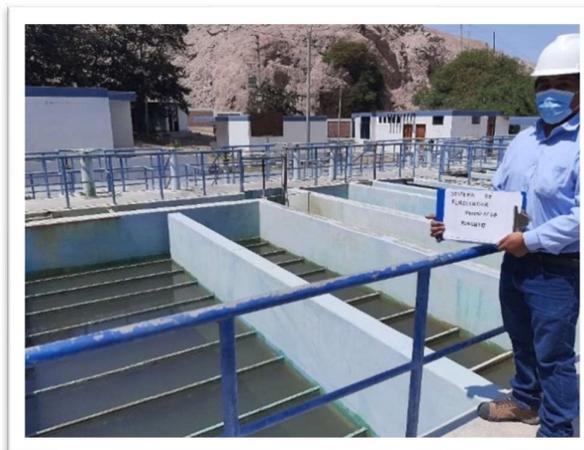
**FOTO N° 84: SISTEMA DE FLOCULADOR**

El floculador se encuentra en proceso de deterioro se verifico que las pantallas verticales de lámina de concreto no están cumpliendo su función en el proceso de tratamiento de agua potable; existen fisuras, desgaste de lámina de concreto.

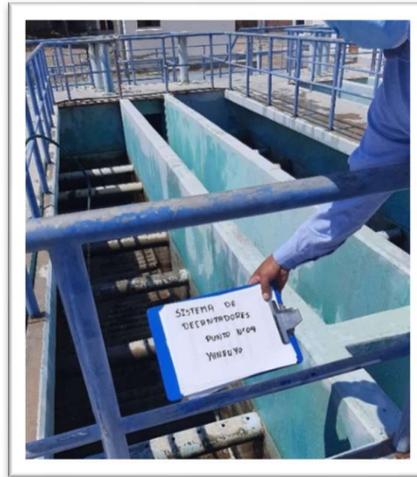
**FOTO N° 85: SISTEMA DE DECANTADORES**

Sistema de decantadores se verifico la corrosión en la estructura y los orificios, necesitando de manera inmediata el mantenimiento, para una mejor operatividad en cuanto al sistema de tratamiento de agua potable.

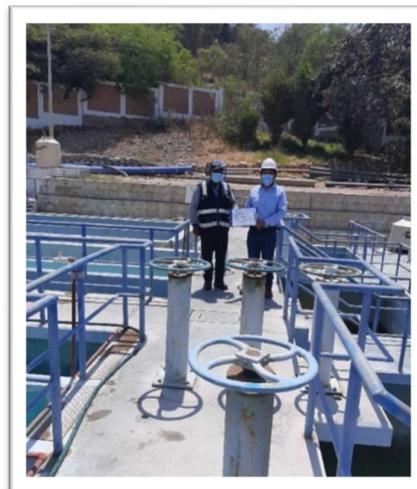
**FOTO N° 86: CAMBIO DE COMPUERTAS DEL ÁREA DE TRATAMIENTO DE AGUA**

La ubicación de las compuertas está distribuida en toda el área de tratamiento de agua el cual consta de 23 unidades, en las cuales existen deficiencias operativas; se verifico que la estructura se encuentra corrida, desgaste en arandelas, falta de un mantenimiento preventivo, que afectan la eficiencia del proceso; se recomienda ser cambiados por un sistema automatizado; para su mejor operatividad; así mismo la falta de una cobertura metálica para su entorno en cuanto a la protección de toda el área.

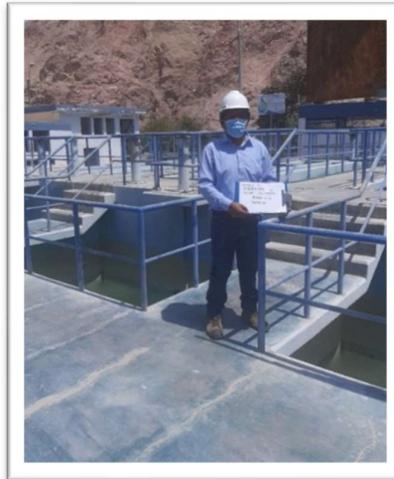
**FOTO N° 87: CAMBIO Y RENOVACIÓN DE LECHO FILTRANTE**

Lecho filtrante que por su tiempo de vida útil ya no es adecuado para el tratamiento, el cual requiere un reemplazo cada 5 años, debido al desgaste por los insumos químicos y saturación de impurezas.

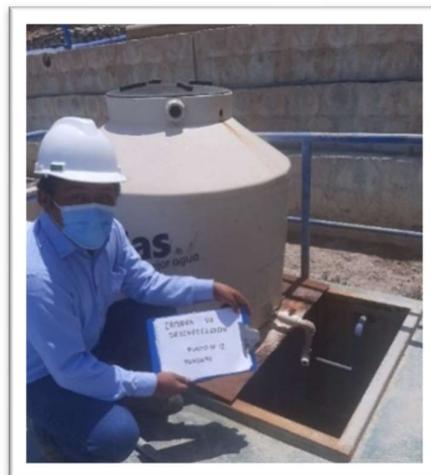
**FOTO N° 88: CAMARA DE DESINFECCION**

**Punto N°09: Cámara de desinfección – PTAP Yunguyo**

El sistema de la cámara de desinfección presenta un deterioro en sus componentes, los cuales representan un peligro latente para su correcto mantenimiento ya que estos están corroídos casi completamente, los cuales están identificados como la tapa de ingreso, las 3 unidades de escaleras que se encuentran al ingreso de la cámara, asimismo no cuentan con una correcta iluminación ya que es un sistema completamente cerrado.

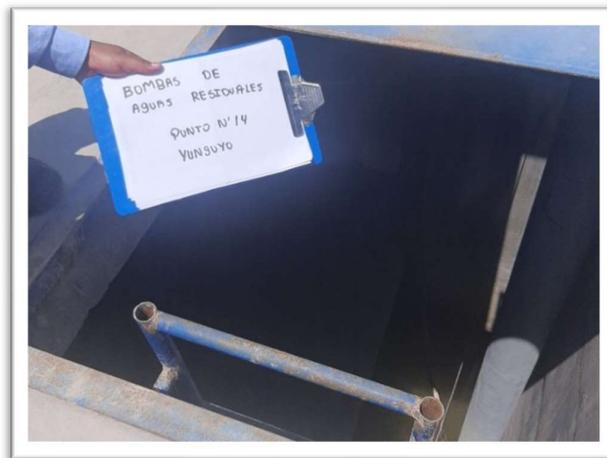
**FOTO N° 90: BOMBAS DE AGUAS RESIDUALES**

El sistema de 3 unidades de bombas de aguas residuales no se encuentra en funcionamiento debido a la falla de los equipos, por lo cual el sistema ya no se efectúa de manera correcta, afectando el adecuado uso de las instalaciones.

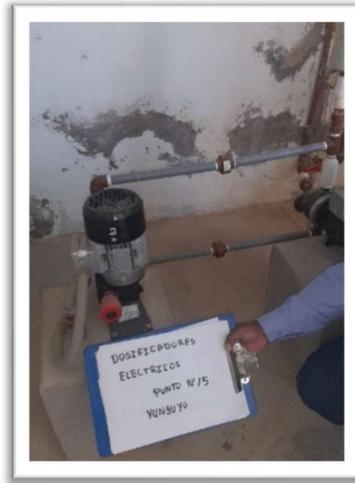
**FOTO N° 91: DOSIFICADORES ELECTRICOS**

### **Punto N°12: Dosificadores eléctricos – PTAP Yunguyo**

En el PTAP Yunguyo se cuentan con 2 unidades de dosificadores eléctricos, sin embargo, presentan deficiencias en su funcionamiento, mediante el cual se manifiesta una mejor eficiencia de un sistema de dosificadores eléctricos en forma digital.

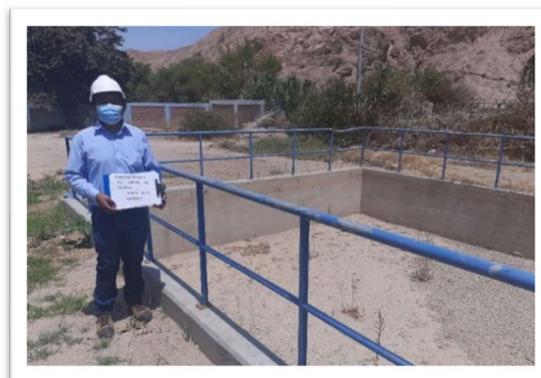
**FOTO N° 92: MANTENIMIENTO DE LECHO DE SECADO**

### **Punto N°13: Mantenimiento de lecho de secado – PTAP Yunguyo**

La zona de lecho de secado de la PTAP Yunguyo es un ambiente por el cual se desarrolla la eliminación de aguas residuales de la limpieza de la infraestructura, el cual no se encuentra operativo debido a la falta de mantenimiento general pertinente que se le debió de realizar, por lo que se verifico el deteriorado las barandas y la parte interna del componente.

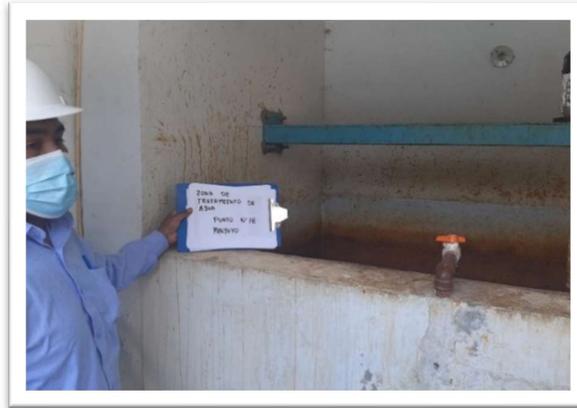
**FOTO N° 93: ZONA DE TRATAMIENTO DE AGUA**

**Punto N°14 Zona de tratamiento de agua – PTAP Yunguyo**

La zona asignada para el tratamiento de agua en el PTAP Yunguyo es el ambiente donde se efectúa las dosificaciones de los químicos, pero la disposición de la infraestructura está en deterioro, incluyendo la falta de mantenimiento del dosificador de carga constante y asimismo la red de salida de dosificación de agua al sistema de floculador, mediante una tubería lineal de PVC de 12 metros y sus respectivos accesorios.

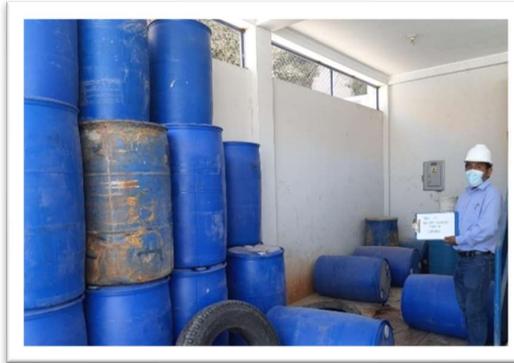
**FOTO N° 95: SALA DE INSUMOS QUÍMICOS**

En la PTAP Yunguyo; la sala de insumos químicos el cual no cuenta con un adecuado equipamiento para su uso, así como anaqueles para su almacenamiento adecuado y un adecuado pintado en su ambiente.

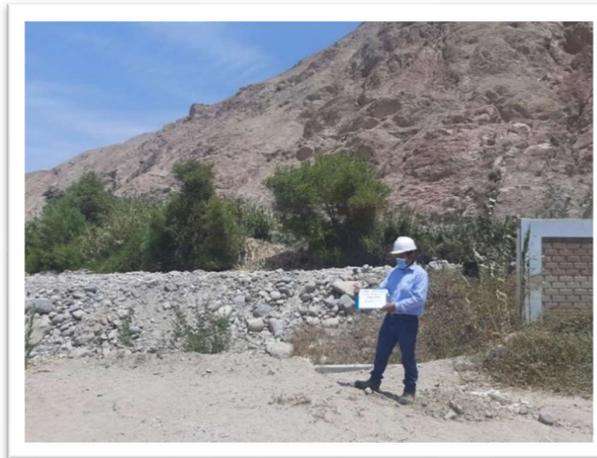
**FOTO N° 96: CERCO PERIMETRICO DE LA PLANTA DE TRATAMIENTO**

El cerco perimétrico de la PTAP Yunguyo de la captación de agua en el margen izquierdo del río Tumilaca, fueron afectados por el incremento en el nivel de agua y su caudal, evaluando el estado de las 2 zonas afectadas se presenta dos puntos críticos: punto crítico 01 representado por un cerco perimétrico de albañilería confinada, columnas de concreto armado y muros de ladrillo un largo afectado de 20 m, punto crítico 02 representado por un cerco perimétrico de albañilería confinada, columnas de concreto armado y muros de ladrillo un largo afectado de 15 m.

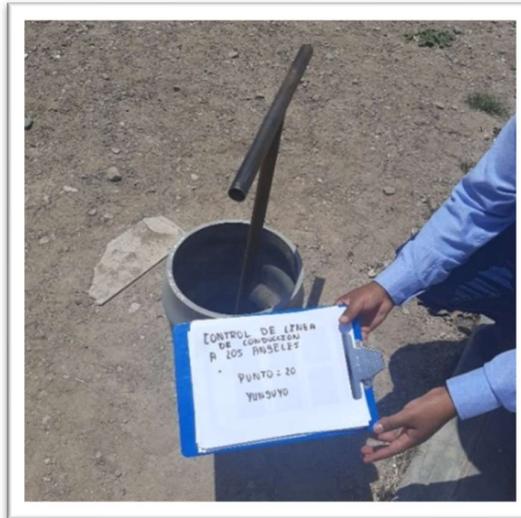
**FOTO N° 97: CONTROL DE LINEA DE CONDUCCION A LOS ANGELES**

La salida de agua potable de la PTAP Yunguyo con dirección al C.P. Los Ángeles, no cuenta con un sistema de medición para un buen control adecuado.

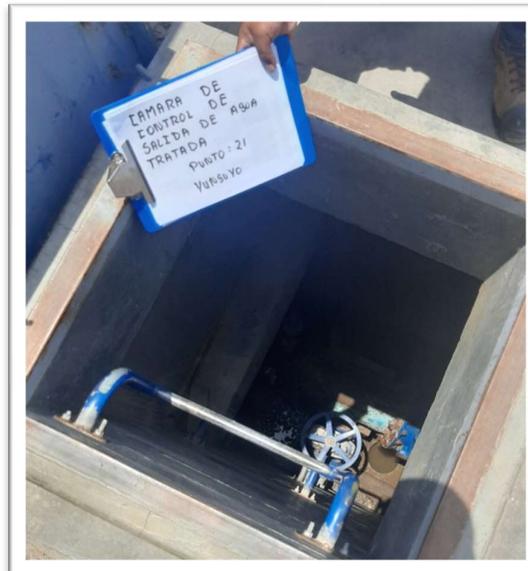
**FOTO N° 98: CAMARA DE CONTROL DE SALIDA DE AGUA TRATADA**

El punto de control de salida presenta herramientas y/o equipos los cuales no están correctamente en funcionamiento, producto por el desgaste que presentan.

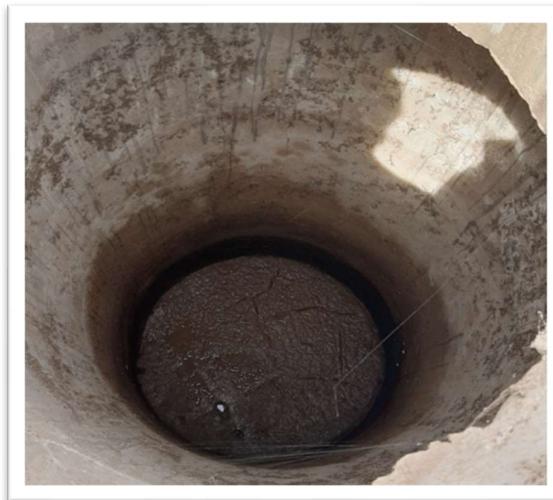
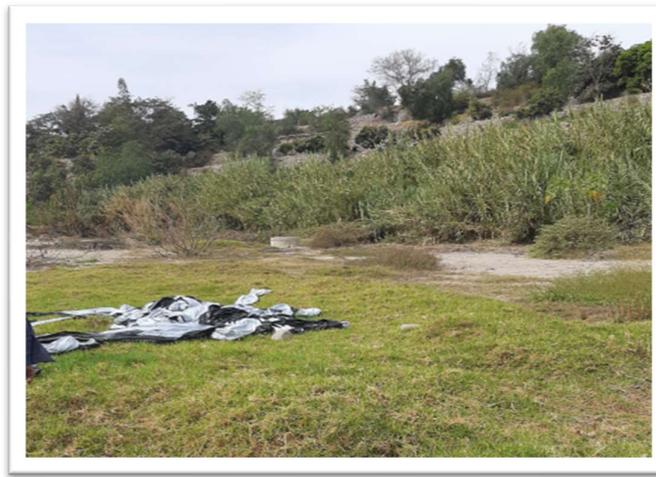
**FOTO N° 99: CAMARA DE CONTROL DE SALIDA DE AGUA TRATADA**

Se verifico la falta de mantenimiento de galerías, así mismo indicar que debido al tiempo de la infraestructura deben ser renovadas a la brevedad dichas galerías (tuberías cribadas).

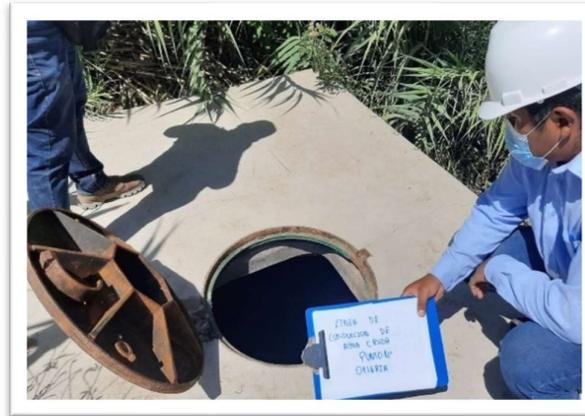
**FOTO N° 101: LÍNEA DE CONDUCCIÓN DE AGUA CRUDA**

La exposición de la línea de conducción de agua cruda en las Galerías Ollería a la llegada de la PTAP Yunguyo, se requiere un mantenimiento preventivo para evitar cambios en su sistema.

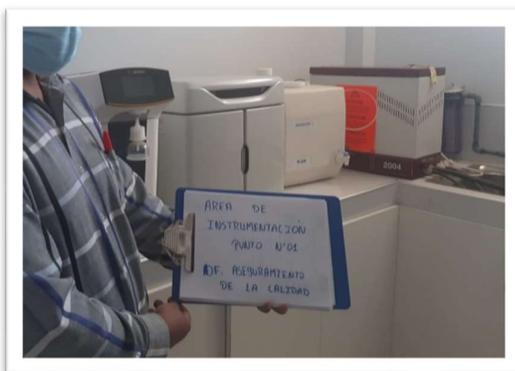
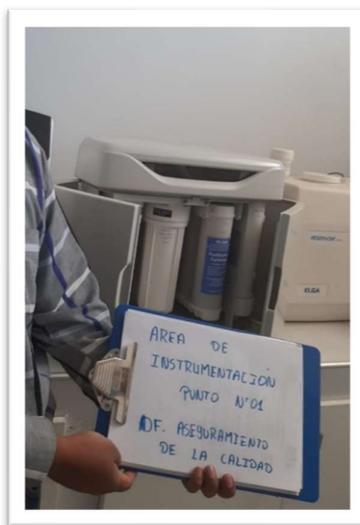
**FOTO N° 104: ÁREA DE INSTRUMENTACIÓN**

La oficina de aseguramiento de Calidad de la EPS Moquegua siendo una de las áreas de mayor importancia, se encuentra actualmente en estado regular en su equipamiento, así mismo la falta de desionizador para análisis de agua, filtro para purificado de agua tipo 3 y tipo 1 (cambio de 6 filtros cada 6 meses), microscopio invertido y análisis de OBL con su equipamiento.

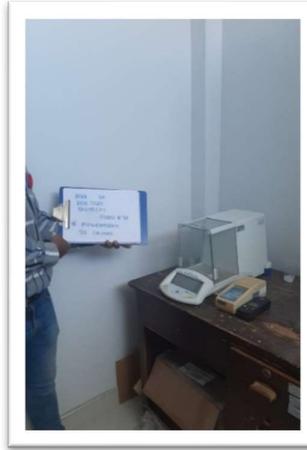
**FOTO N° 106: ÁREA DE REACTIVOS QUÍMICOS**

El área de reactivos químicos se encuentra actualmente en estado regular en su equipamiento, así mismo la falta de una adecuada mesa fija para balanza analítica digital metálico o de concreto, estante metálico para reactivos químicos de 2 hojas anticorrosivo de dimensiones 1.80m alto x 1.20m ancho x 0.50m espesor incl. Manija (5 niveles).

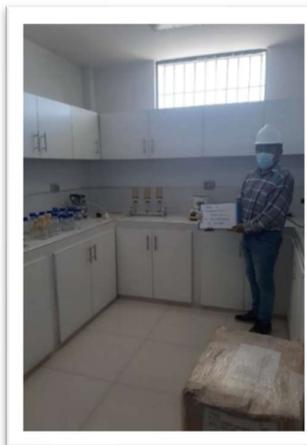
**FOTO N° 107: ÁREA DE MICROBIOLOGÍA**

El área de microbiología se encuentra actualmente en estado regular en su equipamiento, por la falta de equipos para medir fitoplancton y zooplancton, material de vidrio y reactivos; la implementación de una metodología lógica de análisis OPM incluye equipos tales como microscopio invertido, material de vidrios, etc.

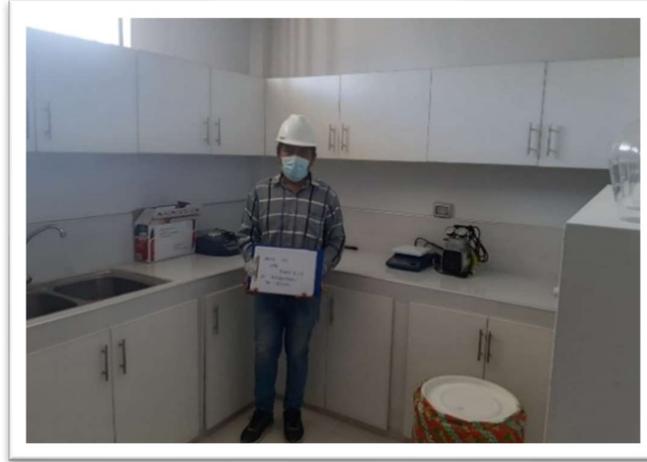
FOTO N° 111: ÁREA DE VMA

El área de calidad está en constante toma de muestras para evaluar nuestra calidad de agua, pero no cuentan con la movilidad para esta labor, ya que el personal tiene que desplazarse a diferentes puntos de la región.

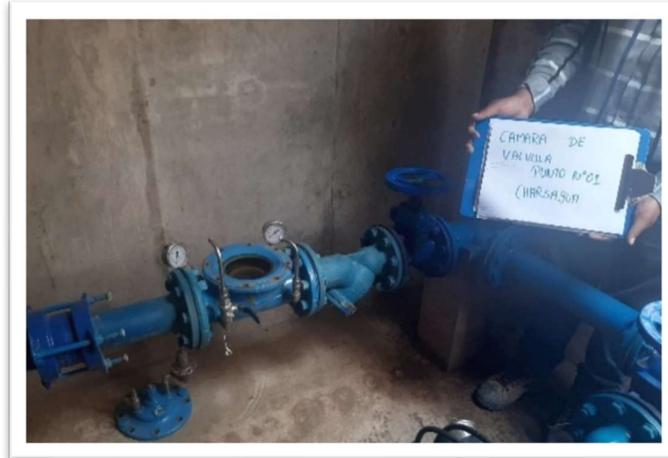
**FOTO N° 113: CÁMARAS REGULADORAS DE PRESIÓN**

Se verifico el desgaste por tiempo de vida útil de válvulas reguladoras de presión, correspondientemente la diafragma; así mismo la oxidación de la escalera, tapa de seguridad para el ingreso a la cámara, no contar con una adecuada ventilación.

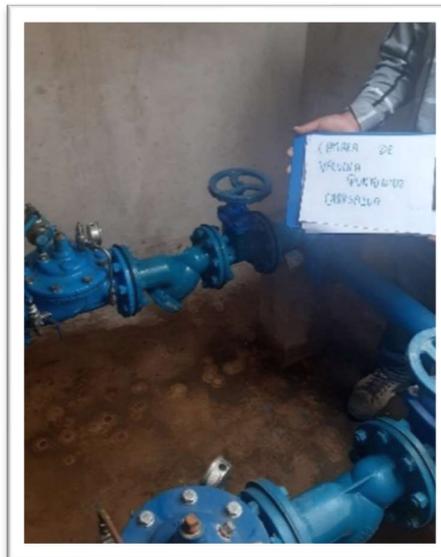
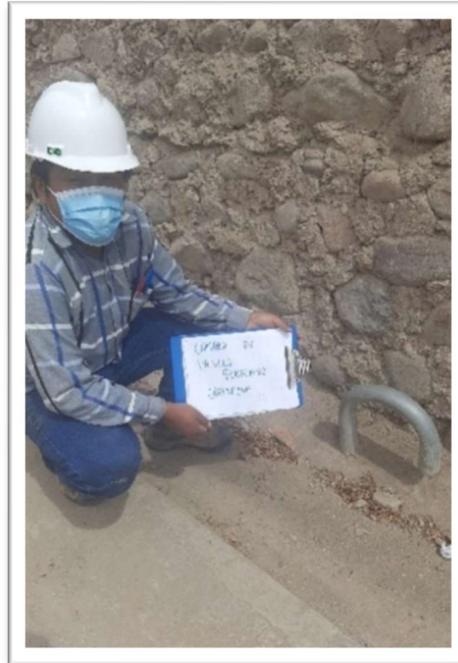
**FOTO N° 114 CÁMARA REGULADORAS DE PRESIÓN**

Se verifico el desgaste por tiempo de vida útil de válvulas reguladoras de presión, correspondientemente la diafragma; así mismo la oxidación de la escalera, tapa de seguridad para el ingreso a la cámara, no contar con una adecuada ventilación.

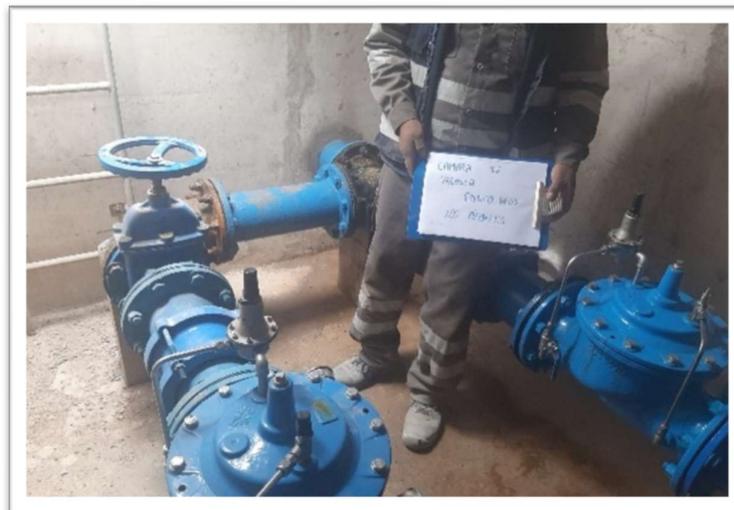
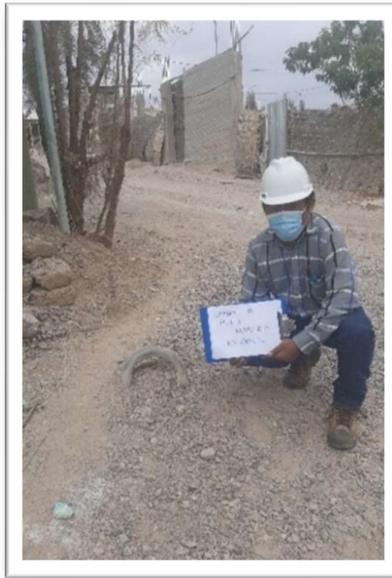
FOTO N° 116: CÁMARA REGULADORAS DE PRESIÓN

Se verifico el desgaste por tiempo de vida útil de válvulas reguladoras de presión, correspondientemente la diafragma; así mismo la oxidación de la escalera, tapa de seguridad para el ingreso a la cámara, no contar con una adecuada ventilación.

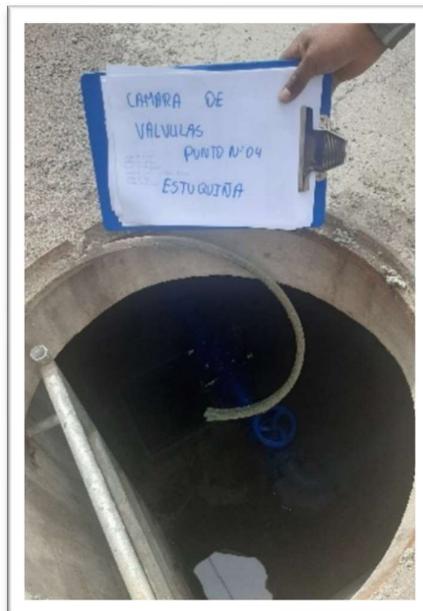
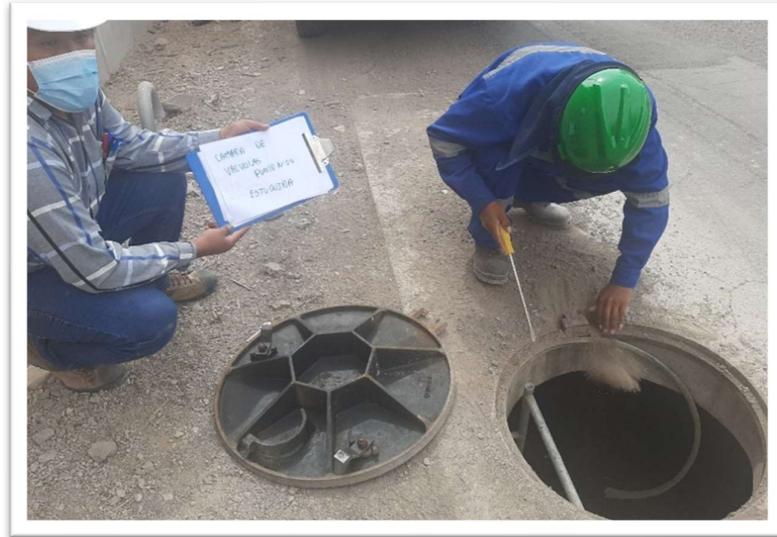
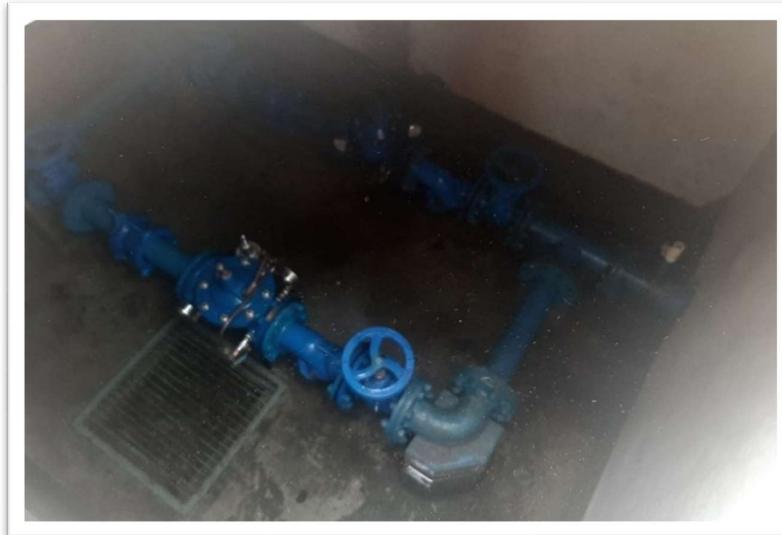
**FOTO N° 118: CÁMARA REGULADORAS DE PRESIÓN**

Se verifico el desgaste por tiempo de vida útil de válvulas reguladoras de presión, correspondientemente la diafragma; así mismo la oxidación de la escalera, tapa de seguridad para el ingreso a la cámara, no contar con una adecuada ventilación.

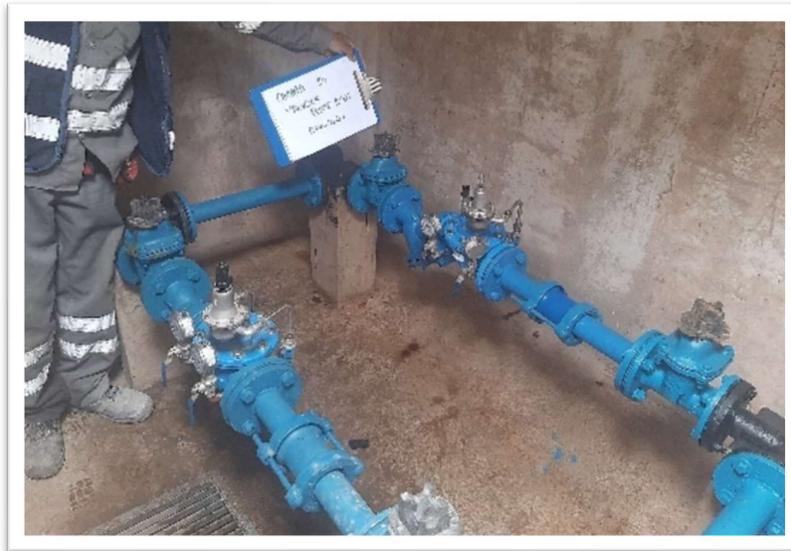
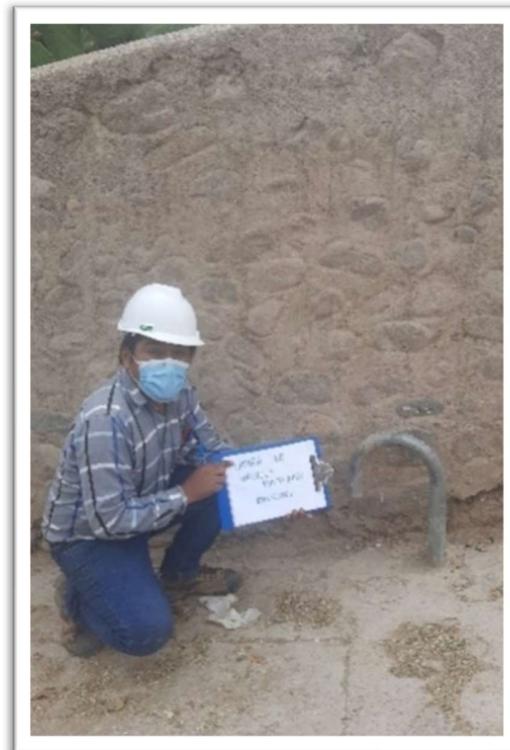
FOTO N° 121: CÁMARA REGULADORAS DE PRESIÓN

Se verifico el desgaste por tiempo de vida útil de válvulas reguladoras de presión, correspondientemente la diafragma; así mismo la oxidación de la escalera, tapa de seguridad para el ingreso a la cámara, no contar con una adecuada ventilación.

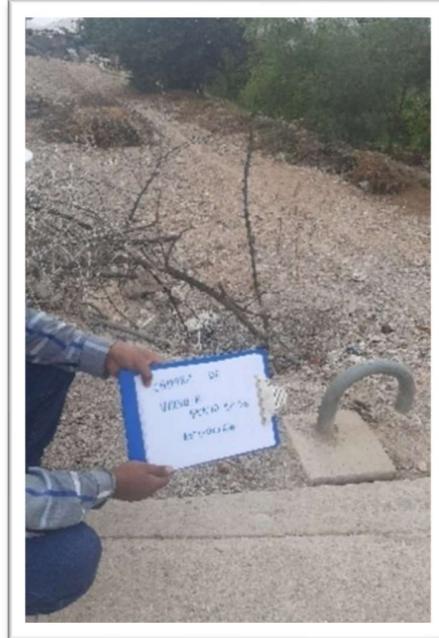
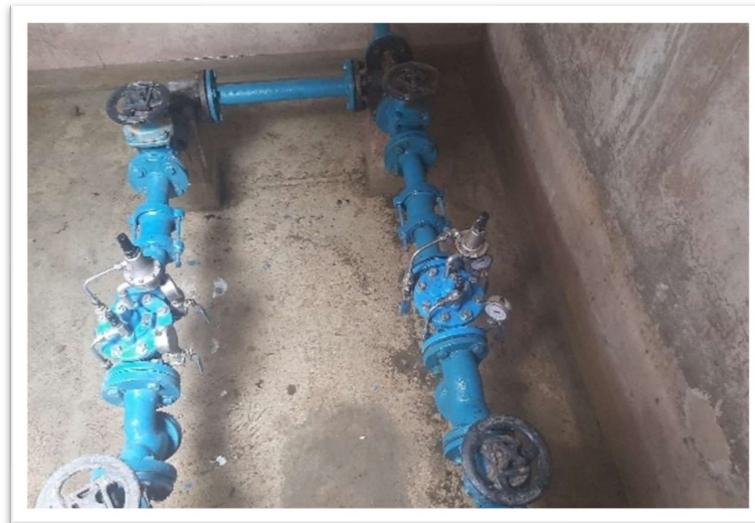
**FOTO N° 123: CÁMARA REGULADORAS DE PRESIÓN**

Se verifico el desgaste por tiempo de vida útil de válvulas reguladoras de presión, correspondientemente la diafragma; así mismo la oxidación de la escalera, tapa de seguridad para el ingreso a la cámara, no contar con una adecuada ventilación.
