EMPRESA PRESTADORA DE SERVICIOS DE SANEAMIENTO MOQUEGUA SOCIEDAD ANONIMA

PLAN MAESTRO OPTIMIZADO 2023-2052

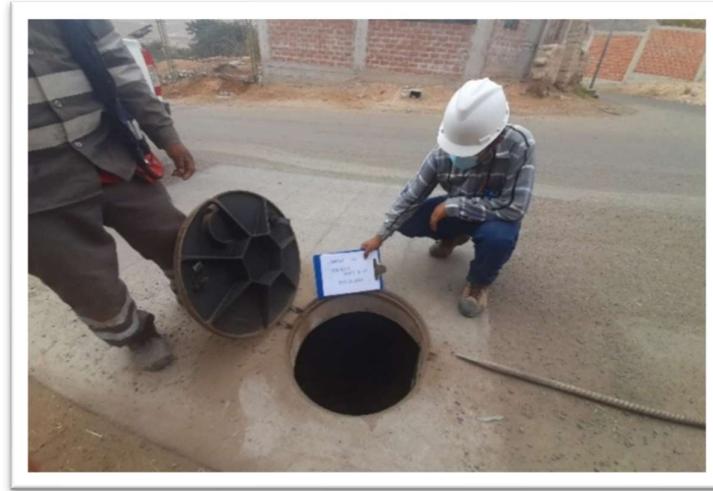
**FOTO N° 125: CÁMARA REGULADORAS DE PRESIÓN**

Se verifico el desgaste por tiempo de vida útil de válvulas reguladoras de presión, correspondientemente la diafragma; así mismo la oxidación de la escalera, tapa de seguridad para el ingreso a la cámara, no contar con una adecuada ventilación.

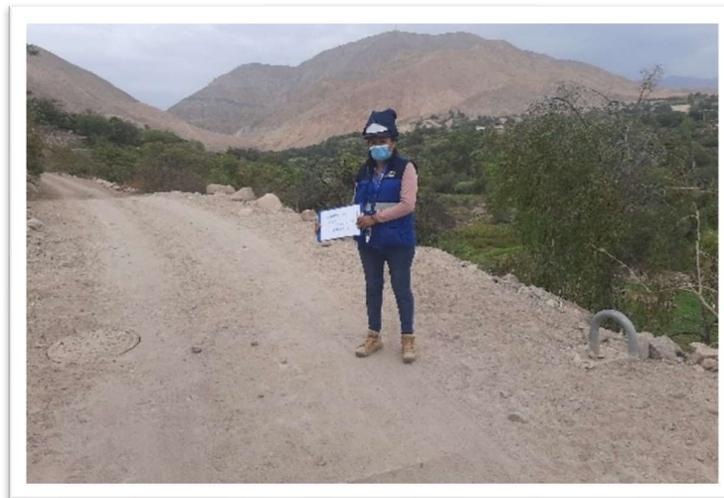
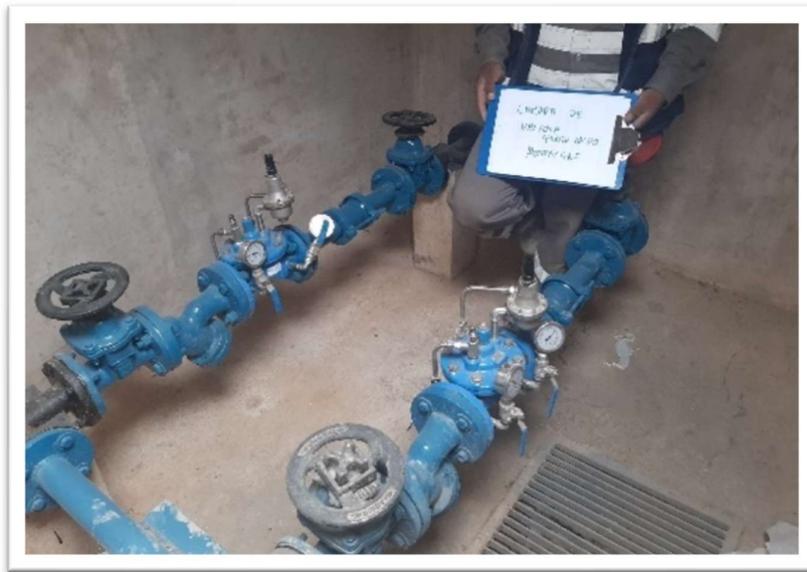
**FOTO N° 126: CÁMARA REGULADORAS DE PRESIÓN**

Se verifico el desgaste por tiempo de vida útil de válvulas reguladoras de presión, correspondientemente la diafragma; así mismo la oxidación de la escalera, tapa de seguridad para el ingreso a la cámara, no contar con una adecuada ventilación.

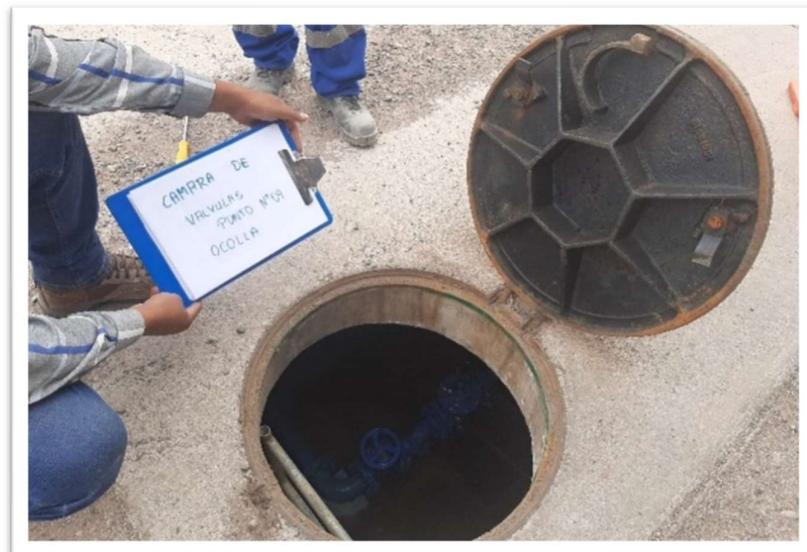
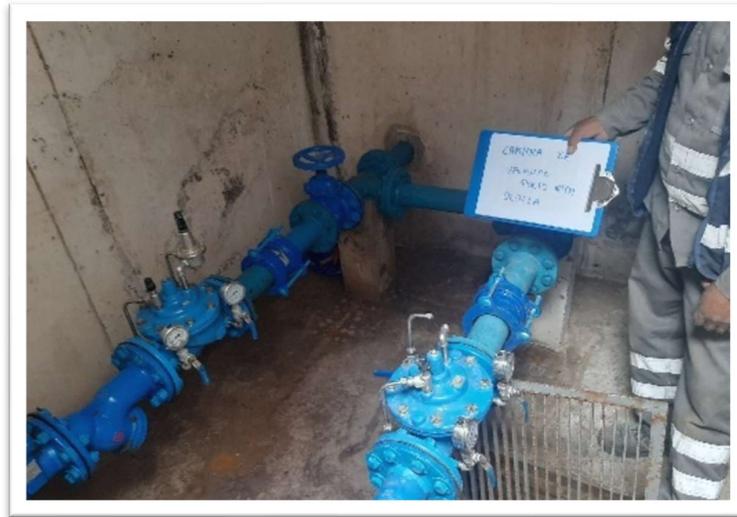
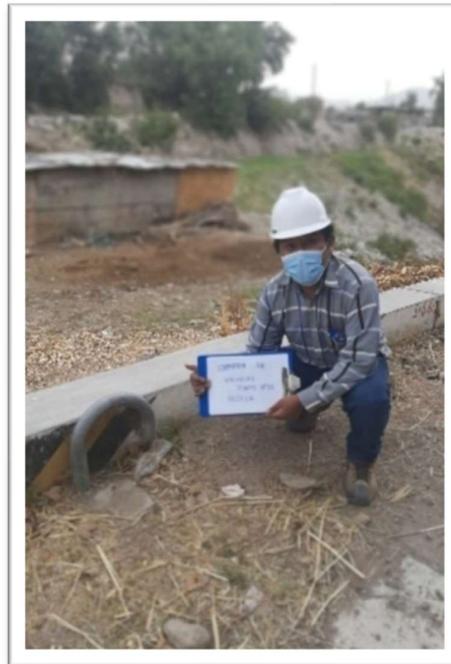
**FOTO N° 128: CÁMARA REGULADORAS DE PRESIÓN**

Se verifico el desgaste por tiempo de vida útil de válvulas reguladoras de presión, correspondientemente la diafragma; así mismo la oxidación de la escalera, tapa de seguridad para el ingreso a la cámara, no contar con una adecuada ventilación.

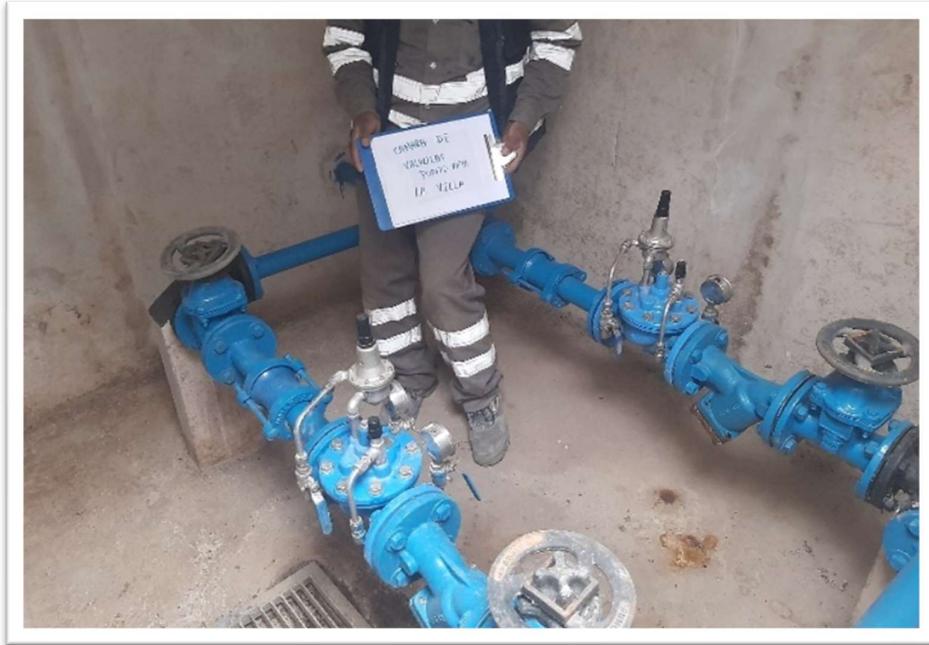
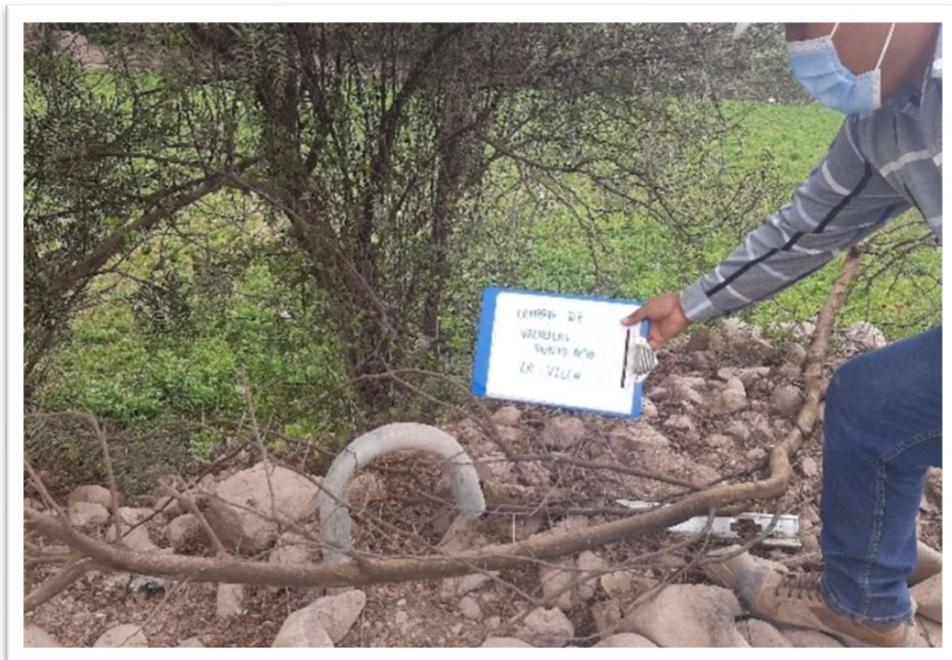
FOTO N° 131: CÁMARA REGULADORAS DE PRESIÓN

Se verifico el desgaste por tiempo de vida útil de válvulas reguladoras de presión, correspondientemente la diafragma; así mismo la oxidación de la escalera, tapa de seguridad para el ingreso a la cámara, no contar con una adecuada ventilación.

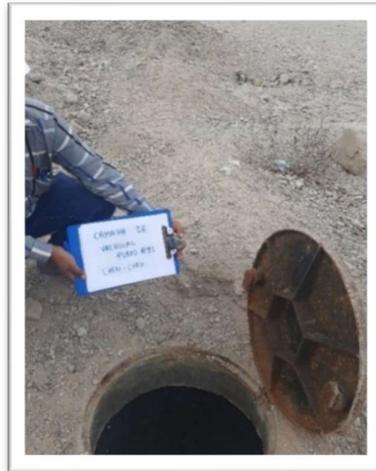
**FOTO N° 133: CÁMARA REGULADORAS DE PRESIÓN**

Se verifico el desgaste por tiempo de vida útil de válvulas reguladoras de presión, correspondientemente la diafragma; así mismo la oxidación de la escalera, tapa de seguridad para el ingreso a la cámara, no contar con una adecuada ventilación.

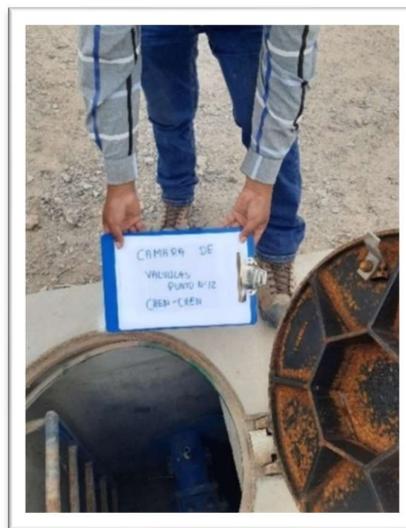
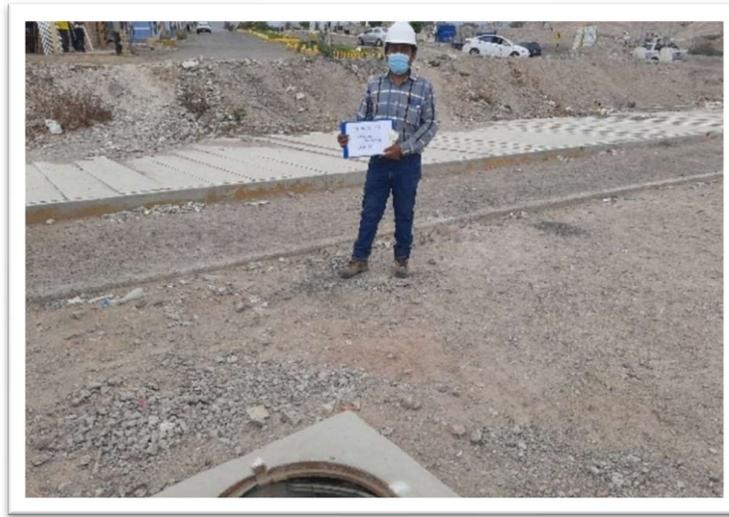
**FOTO N° 134: CÁMARA REGULADORAS DE PRESIÓN**

Se verifico el desgaste por tiempo de vida útil de válvulas reguladoras de presión, correspondientemente la diafragma; así mismo la oxidación de la escalera, tapa de seguridad para el ingreso a la cámara, no contar con una adecuada ventilación.

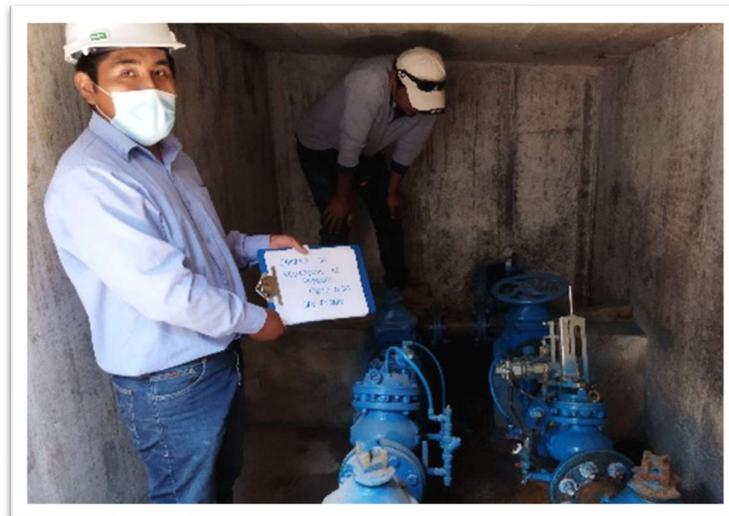
**FOTO N° 136: CÁMARA REDUCTORA DE PRESIÓN**

Las cámaras de válvulas reguladoras de presión, estratégicamente distribuidas a lo largo de la red de distribución de agua potable, presentan desgaste en su sistema, por lo cual se necesita un mantenimiento preventivo; la falta de respiradores en su cámara genera la transpiración de las tuberías por la falta de circulación de aire.

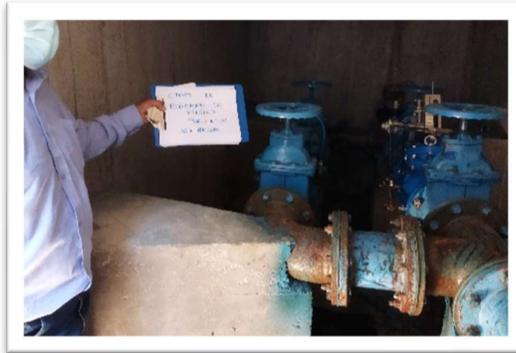
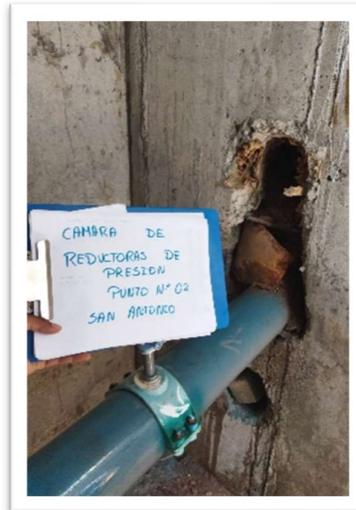
**FOTO N° 137: CÁMARA REDUCTORA DE PRESIÓN**

Las cámaras de válvulas reguladoras de presión, estratégicamente distribuidas a lo largo de la red de distribución de agua potable, presentan desgaste en su sistema, por lo cual se necesita un mantenimiento preventivo y para en algunos casos el cambio de codos y/o accesorios; la falta de respiradores en su cámara genera la transpiración de las tuberías por la falta de circulación de aire.

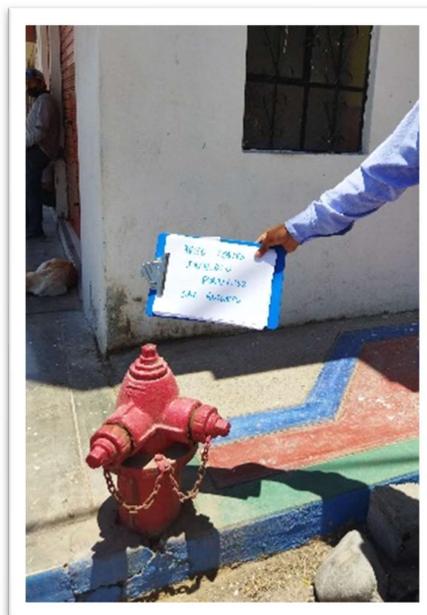
**FOTO N° 139: GRIFO CONTRA INCENDIO**

Los grifos contra incendio o hidrantes son una medida de suministro de agua de emergencia, los cuales están instalados 234 unidades, para los cuales se propone un mantenimiento preventivo para su adecuado uso.

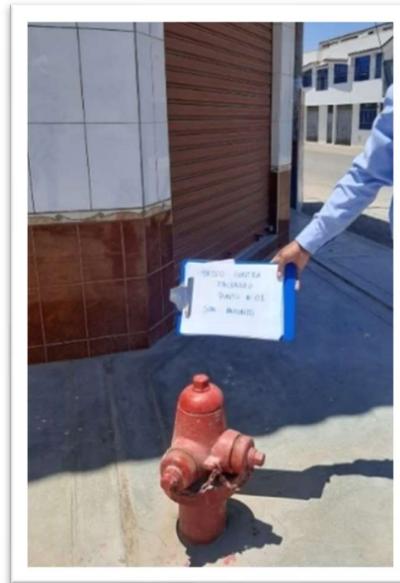
**FOTO N° 140: GRIFO CONTRA INCENDIO**

Los grifos contra incendio o hidrantes son una medida de suministro de agua de emergencia, los cuales están instalados 234 unidades, para los cuales se propone un mantenimiento preventivo para su adecuado uso.

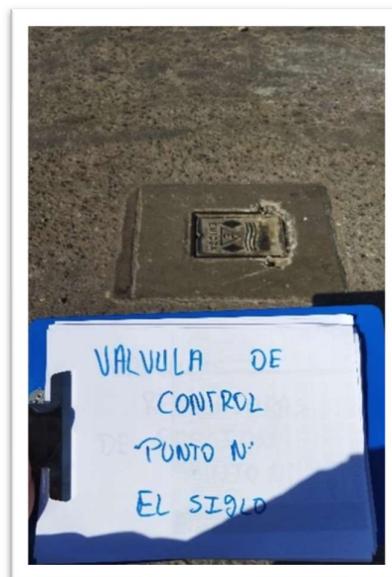
**FOTO N° 141: VÁLVULAS DE CONTROL**

Las válvulas de control, presentan en su mayoría desgaste, por lo cual se necesita un mantenimiento para evitar el cambio gradual y disminuir el uso de repuestos, minimizar el riesgo de avería y aumentar la vida útil.

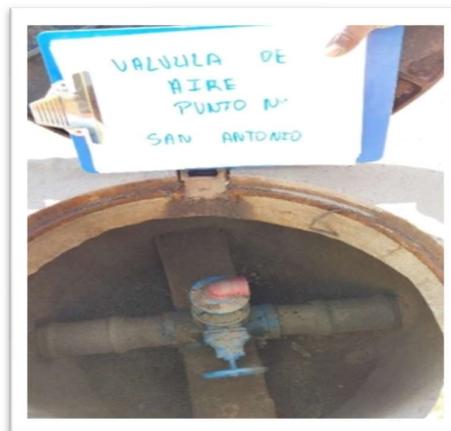
**FOTO N° 142: VÁLVULAS DE AIRE**

Las válvulas de aire, presentan desgaste en su totalidad de unidades, por lo cual se necesita un mantenimiento preventivo para disminuir el uso de repuestos, minimizar el riesgo de avería y aumentar la vida útil del equipo, así mismo el mantenimiento de tapa de seguridad por la presencia de oxidación.

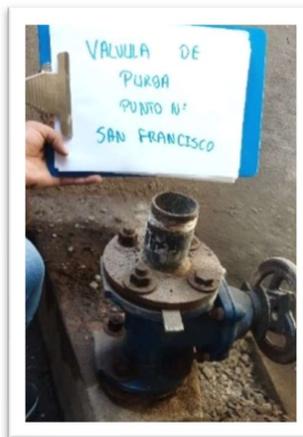
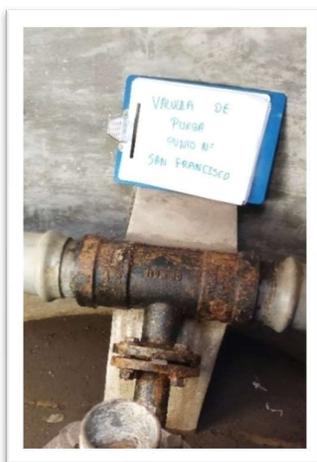
**FOTO N° 143: VÁLVULA DE PURGA**

Las válvulas de purga, presentan desgaste en su sistema, por lo cual se necesita un mantenimiento integral para disminuir el uso de repuestos, independiente se aprecia la oxidación de accesorios, por lo cual es necesario hacer el cambio de dichos accesorios para la mayoría de válvulas distribuidas en toda la red.

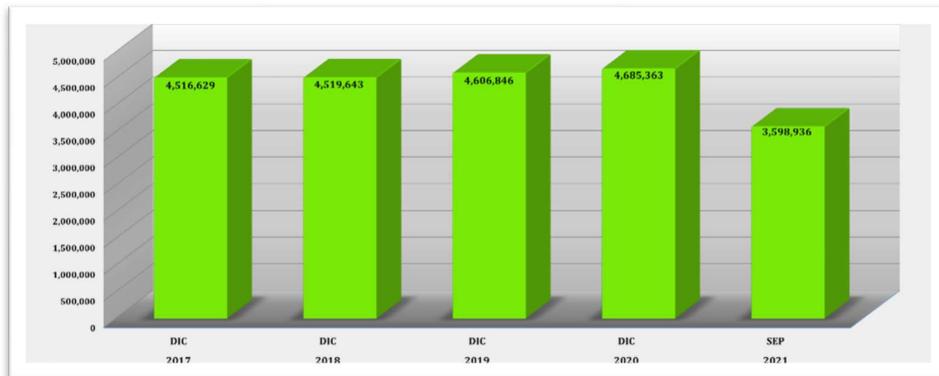
**Imagen N° 29: Indicador de volumen de agua potable facturado (m<sup>3</sup>)**

El valor del indicador de volumen de agua potable facturado, esto indica que respecto al año 2017 se aumentó en un 3.73% que significa 168 734 m<sup>3</sup> en el año 2020. Los factores principales fueron: Esta mejora se debe a los siguientes factores: instalación y renovación de medidores, renovación de redes de agua potable y ejecución del programa de control de pérdidas.

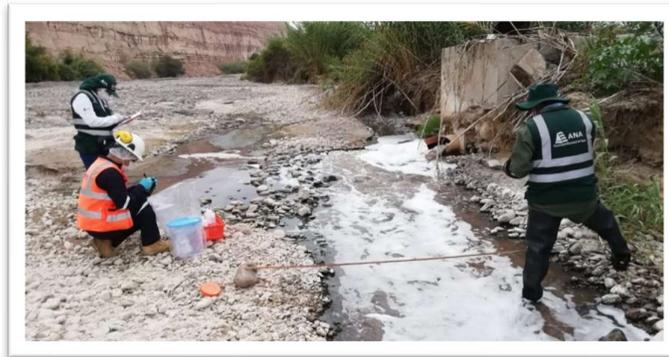
**Imagen N° 32: Monitoreo ECA realizado por el ANA, en río Osmore**

Que mediante R.D. 076-2021-ANA-DCERH se autoriza el vertimiento de aguas residuales domesticas tratadas de la PTAR Omo al rio Osmore, con una caudal aprobado de 116 L/s; también la EPS Moquegua realiza los monitoreos correspondientes a los puntos de control: 100 m aguas arriba y 100 m aguas abajo, donde los resultados demuestran que se cumple con los valores ECA Cat. 3 del rio Moquegua.

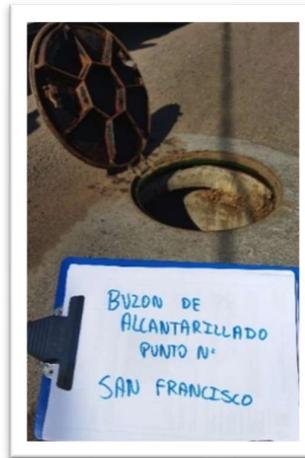
**FOTO N° 145: BUZÓN DE ALCANTARILLADO**

La amplia cantidad de buzones de alcantarillado, distribuido es trágicamente según la normativa; en puntos concretos para su examinación y mantenimiento del sistema de alcantarillado, presentan desgaste en su mayoría de sistemas, ya sea en tapas de seguridad de acero y concreto, los cuales por tiempo de vida útil y estar en contacto con la circulación vehicular, por lo cual se recomienda un mantenimiento preventivo de los sistemas, para evitar su cambio progresivo y así aumentar su vida útil de uso.

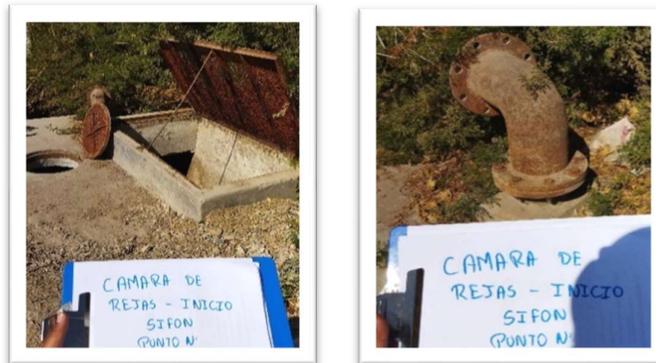
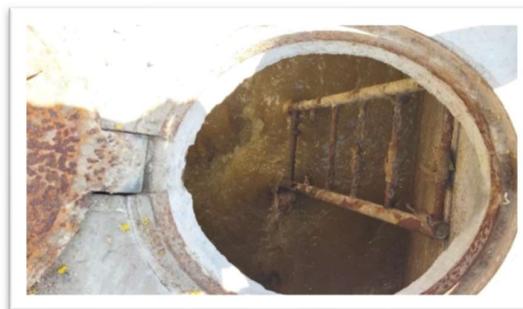
**FOTO N° 146: CÁMARA DE REJAS**

La cámara de rejas ubicada a la salida de la ciudad de Moquegua, el cual da inicio al sifón de alcantarillado, presenta serias falencias en su sistema, presentando corrosión y caída de escalera de ingreso a la cámara, motivo por el cual se recomienda una renovación de las tapas de seguridad y escalera de ingreso, así como sus respiradores adecuados para el constante contacto con las aguas residuales.

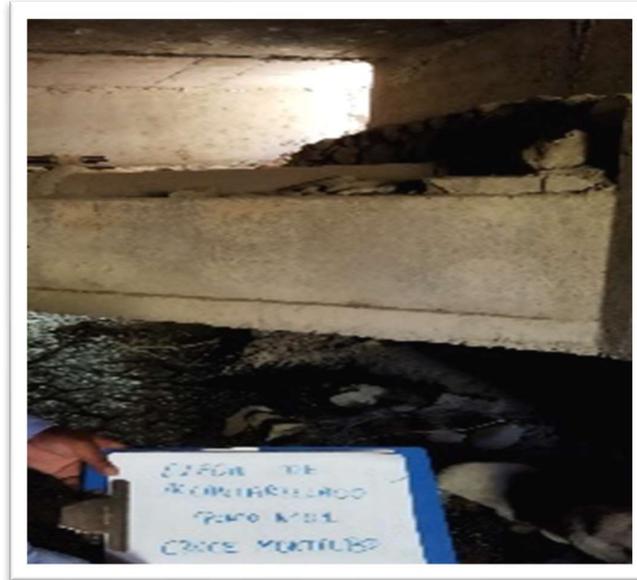
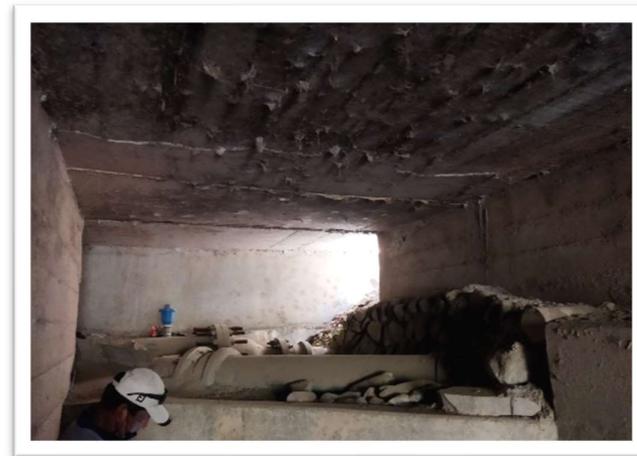
FOTO N° 148: SIFÓN DE ALCANTARILLADO

Para la red de alcantarillado a presión, ubicado en las afueras de la ciudad de Moquegua, se ubica la conexión del Distrito de Mariscal Nieto y Distrito San Antonio; en vista de la condición actual, se propone un mantenimiento preventivo del punto de unión, siendo este uno de los puntos más críticos de toda la red de alcantarillado, así mismo considerar una nueva línea de conducción para la purga en la red de alcantarillado en caso de emergencia.

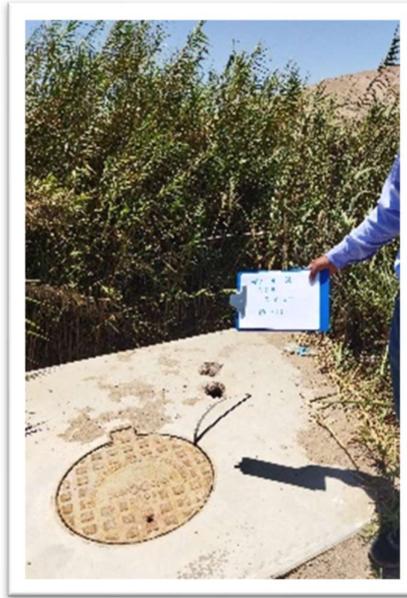
**FOTO N° 150: CÁMARA DE VÁLVULA DE PURGA**

Para la red de alcantarillado a presión, ubicado en el valle de la ciudad de Moquegua, en vista de la condición actual, se propone un mantenimiento preventivo del punto, siendo este uno de los puntos más críticos de toda la red de alcantarillado.

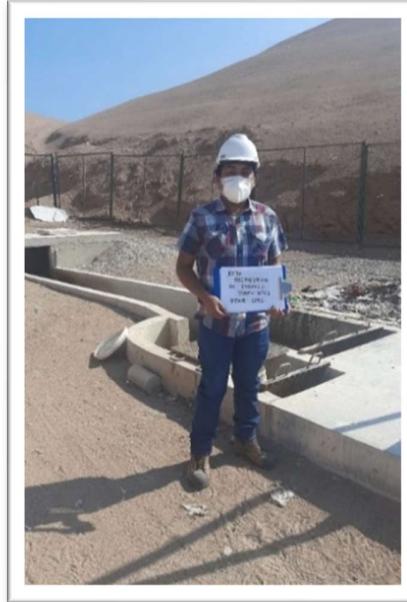
**FOTO N° 152: REJA MECANIZADA DE INGRESO**

El sistema de desbaste de rejillas de limpieza manual al ingreso de aguas residuales a la PTAR Omo está constituido por barras de forma vertical, cuya finalidad es impedir el pase de sólidos de gran tamaño al tratamiento biológico, la estructura existe está presentando inicios de deterioro por el constante contacto con las aguas servidas.

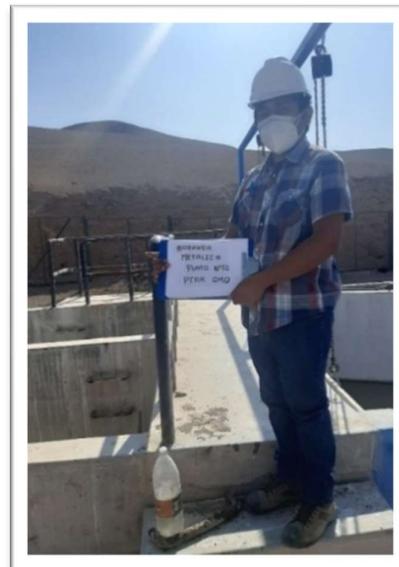
**FOTO N° 153: BARANDA METALICA**

Las barandas metálicas de seguridad que se encuentran en el PTAR Omo, se encuentran oxidadas por los efectos ambientales, de igual forma las escaleras de ingreso al conducto de aguas servidas

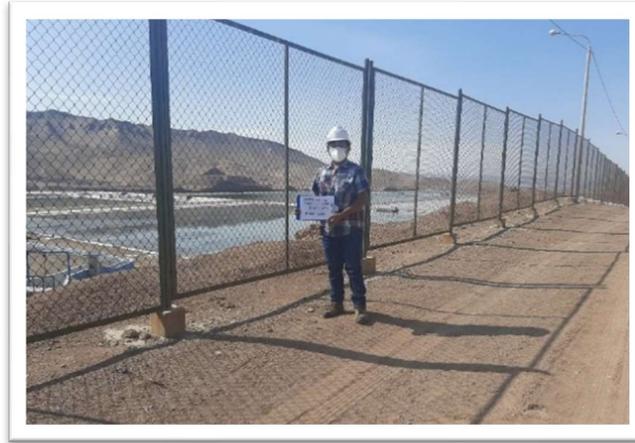
**FOTO N° 154: UBICACIÓN DE PUNTO DE AGUA**

Se verifico que, en el punto de ingreso de aguas residuales, no cuenta con agua para lavado rápido de la infraestructura; el cual necesita un mantenimiento preventivo para su buena operatividad se recomienda la instalación de un Tanque de plástico 10m<sup>3</sup> con todos sus accesorios y línea de llegado al punto de operatividad para lavado de reja mecanizado.

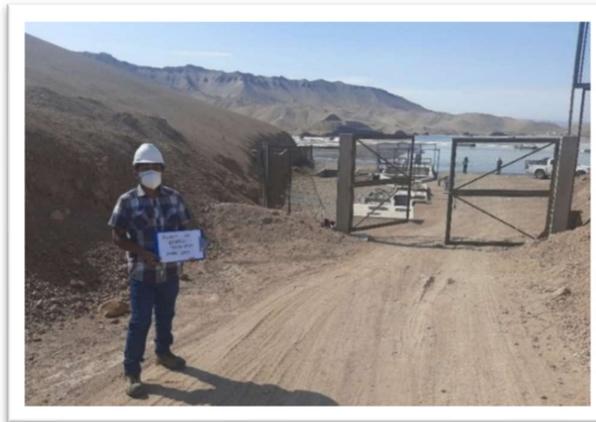
**FOTO N° 155: PUERTA DE INGRESO**

La puerta de ingreso de la PTAR Omo está en estado de corrosión, así mismo el cerco perimétrico presenta caídas de malla, provocando la inseguridad a las instalaciones.

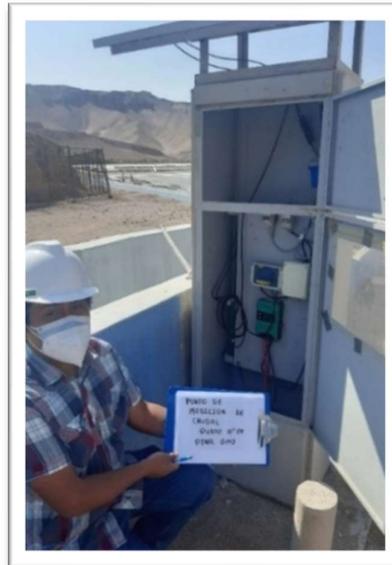
**FOTO N° 156: PUNTO DE MEDICION DE CAUDAL**

El punto de ingreso de las aguas servidas en el PTAR Omo, luego de pasar el sistema de desbaste; se encuentra el punto de medición de caudal, debido a la antigüedad de dicho punto el equipo se encuentra deteriorado, al igual que el uso de las baterías; por los que es necesario realizar el mantenimiento de ser el caso la reposición de los mismo.

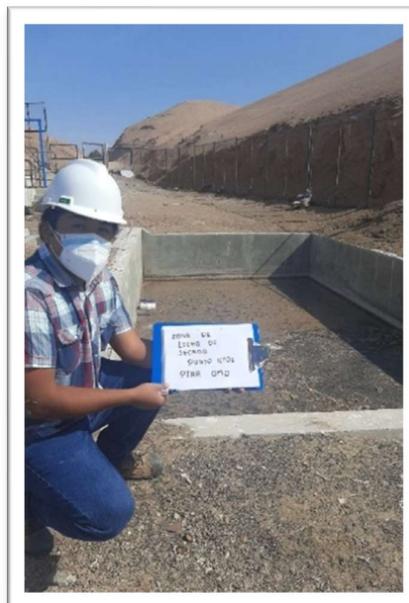
**FOTO N° 157: ZONA DE LECHO DE SECADO**

La actual zona de lecho de secado en la PTAR Omo se encuentra inoperativa, por la falta de mantenimiento y limpieza, al cual la maquina no cuenta con el ingreso adecuado para la extracción de lodos y cambio de gravas.

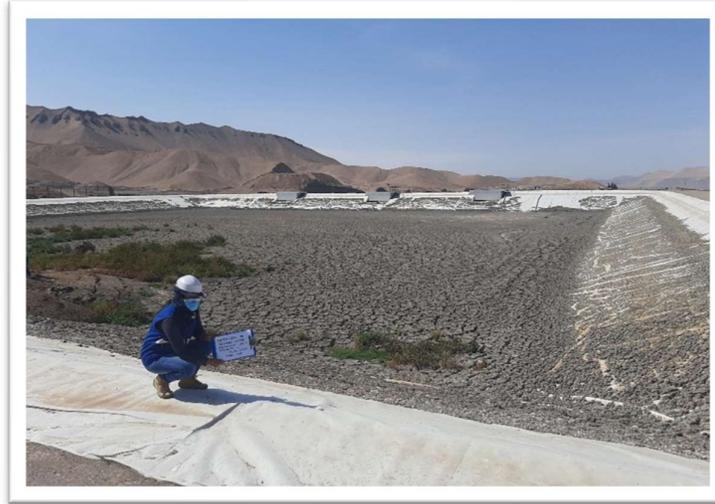
**FOTO N° 158: EXTRACCIÓN DE RESIDUOS SÓLIDOS PELIGROSOS – LAGUNA PRIMARIA 2**

La laguna de oxidación primaria 2 en la PTAR Omo actualmente en desuso por los residuos de sólidos peligrosos, requiere la extracción a un punto de acopio de biosólidos.

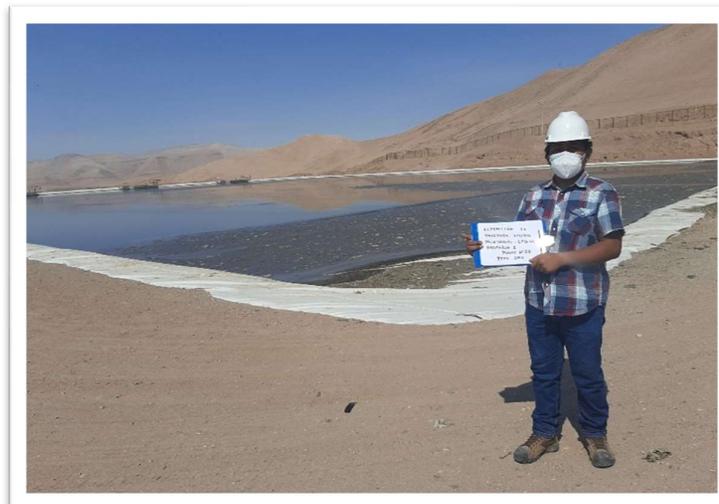
**FOTO N° 159: EXTRACCIÓN DE RESIDUOS SÓLIDOS PELIGROSOS – LAGUNA PRIMARIA 1**

La laguna de oxidación primaria 1 en la PTAR Omo actualmente la única en funcionamiento, requiere la extracción de residuos sólidos peligrosos a un punto designado de desechos peligrosos.

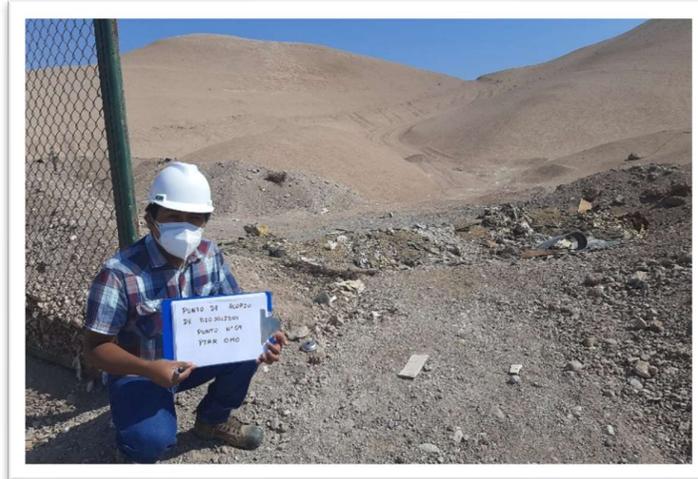
**FOTO N° 160: PUNTO DE ACOPIO DE BIOSÓLIDOS**

La actual PTAR Omo no cuenta con una infraestructura para el retiro de biosólidos, producidas por las lagunas de oxidación.

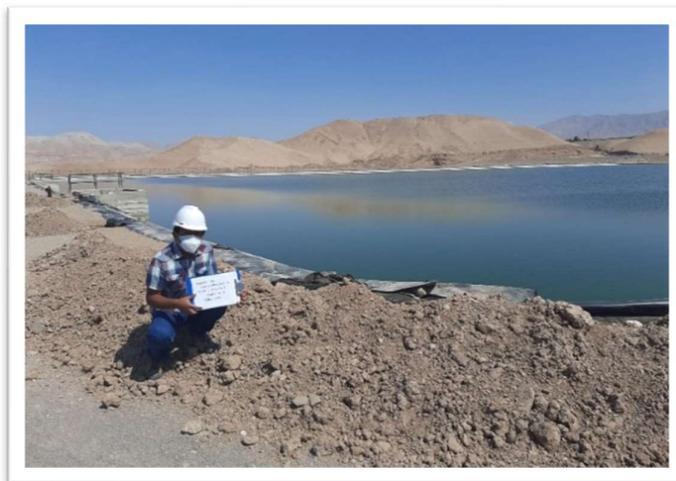
**FOTO N° 163: PUNTO DE INFILTRACIÓN DE AGUA – LAGUNA 2**

La laguna de oxidación secundaria 2 en la PTAR Omo actualmente operativa requiere mantenimientos en la geomembrana de puntos identificados, lo cual provoca punto de infiltración de agua, el cual dañaría el sistema de tratamiento de aguas residuales

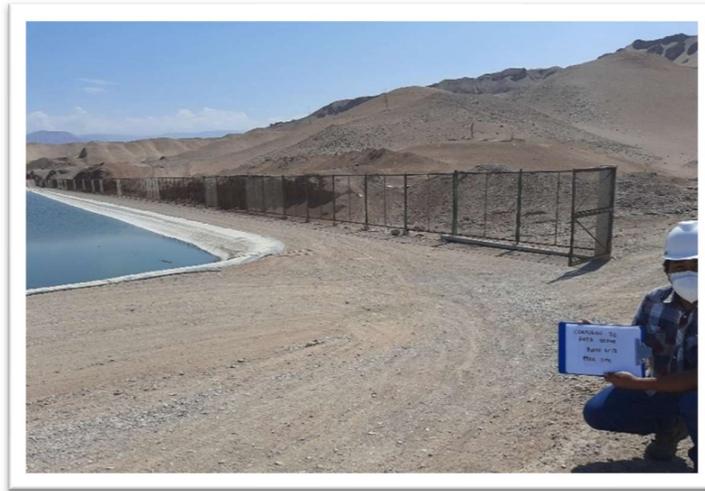
**FOTO N° 164: CONTORNO DE ÁREA VERDE**

El PTAR OMO; Debido al ingreso de gran cantidad de aguas residuales, se recomienda el uso de una motobomba instalada a un sistema por goteo; podría proyectarse una defensa viva, alrededor de zonas determinadas como es la arborización de todo el contorno.

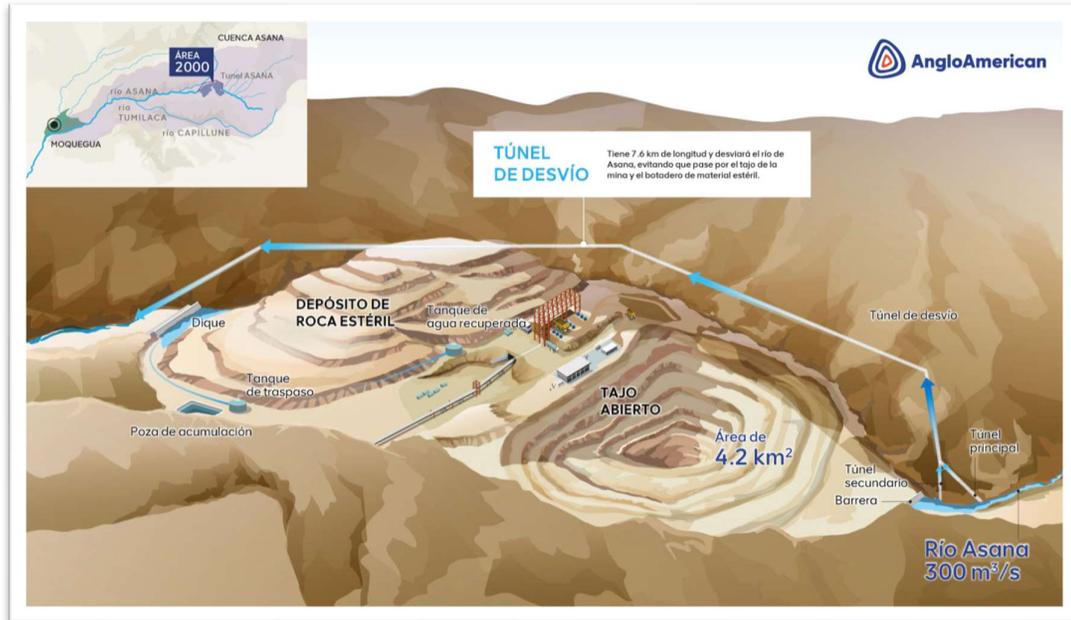
**Imagen N° 37: Desvío del río Asana**

- La presa también permitiría regular los caudales de los ríos Titire y Vizcachas, al dotarlos de agua cuando lo requieran para mantener sus procesos ecológicos. Todas estas acciones serán vigiladas por la Autoridad Local del Agua de Moquegua.
- El Proyecto ha aislado el río Asana de las actividades de construcción y de la futura operación. Para lograrlo ha construido una barrera de 50 metros de altura, un túnel y un canal de 8 km de largo, con la finalidad de evitar el contacto del agua con las actividades mineras y que conserven la cantidad y calidad de este recurso natural.

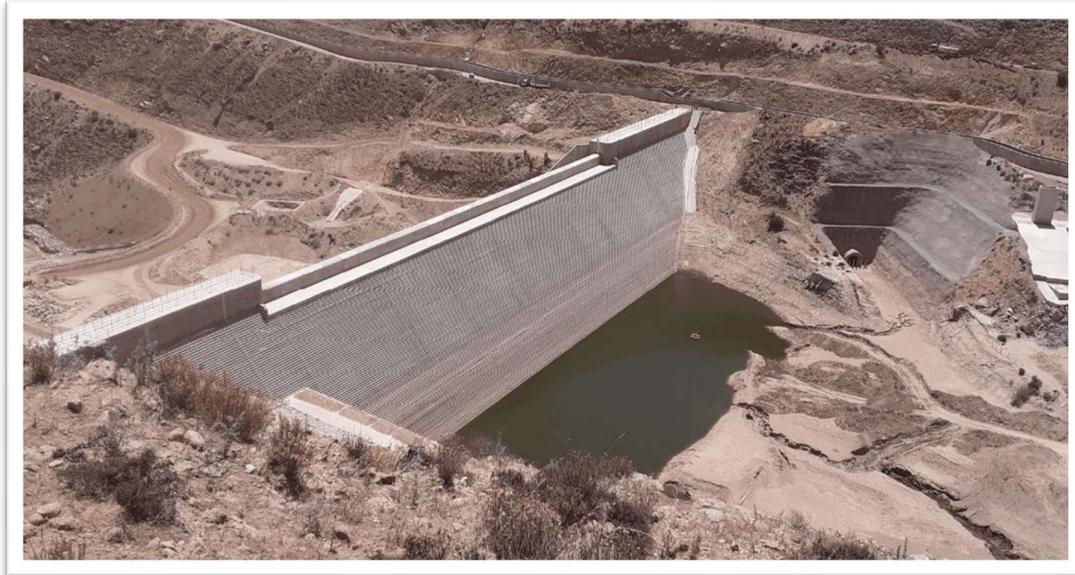
Imagen N° 38: Barrera asana

- Las aguas del río Asana son y serán aptas sólo para el riego agrícola y el consumo de los animales. Aguas abajo, el río Asana se convierte en el río Tumilaca. Se han establecido diversos puntos de control ambiental en este tramo. La barrera Asana tiene una altura de 50 metros.

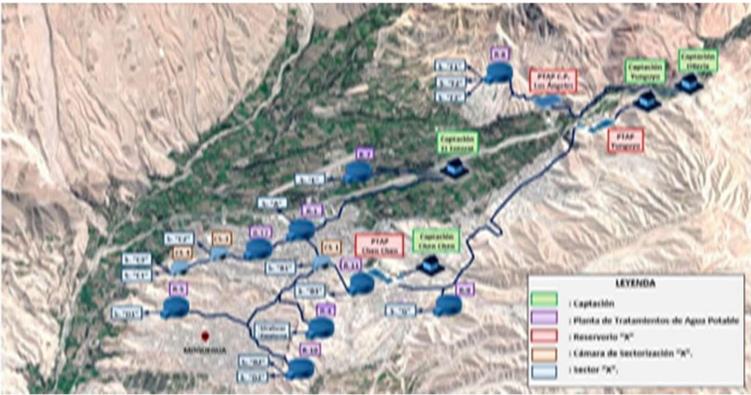
CARACTERISTICAS	DESCRIPCION
Puntos de captación de la EPS Moquegua S.A.	El sistema integral de agua potable está compuesto por cuatro captaciones; Chen-Chen, Yunguyo, Ollería y el Totoral, estas últimas son galerías filtrantes.
Funcionamiento del sistema	La EPS cuenta con 4 captaciones, y tres plantas de tratamiento. La principal captación es la captación de Chen-Chen que abastece a la planta de Chen-Chen a través de un canal de riego que presenta una capacidad de diseño de 250 l/s, de la captación pasa hacia la planta de tratamiento de Chen-Chen, la cual cuenta con un pre tratamiento ya que el agua que proviene de esta captación es de la presa pasto grande la cual a lo largo de los años ha venido sufriendo un deterioro de la calidad del agua, al punto de presentar en algunas fechas metales como hierro, aluminio y

<p>manganeso en cantidades intratables por la planta. Esta planta abastece aproximadamente al 50% de la población atendida por la EPS.</p> <p>La captación de Yunguyo se encuentra sobre el cauce del río Tumilaca en la zona llamada Yunguyo y consiste en un barraje de piedra y concreto, con una estructura de derivación en su margen izquierda.</p> <p>El canal de diseño es de 100 l/s, a la fecha solo se estaba captando el 50%.</p> <p>El resto de captaciones Ollería y el Totoral son denominadas galerías filtrantes que captan en el orden de 5 hasta 20 l/s. todas estas galerías se encuentran dentro del cauce de la cuenca del Tumilaca</p>

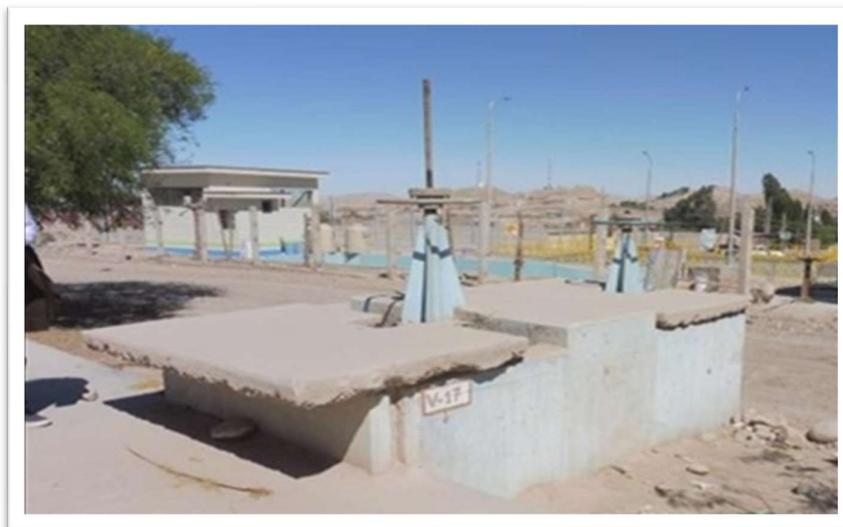
**Foto N° 166: Captación Chen-Chen**

La captación Chen-Chen recibe las aguas superficiales provenientes de la parte alta de la cuenca del Tambo en donde se encuentra el embalse Pasto Grande, el cual se abastece de cuatros ríos: Millojhuira, Antajarani, Patara y Tocco. La conducción del agua de este embalse hacia la parte baja, se da a través de un canal abierto, pero, además, se aprovecha los cursos superficiales de ríos que son afluentes de la cuenca Ilo – Moquegua.

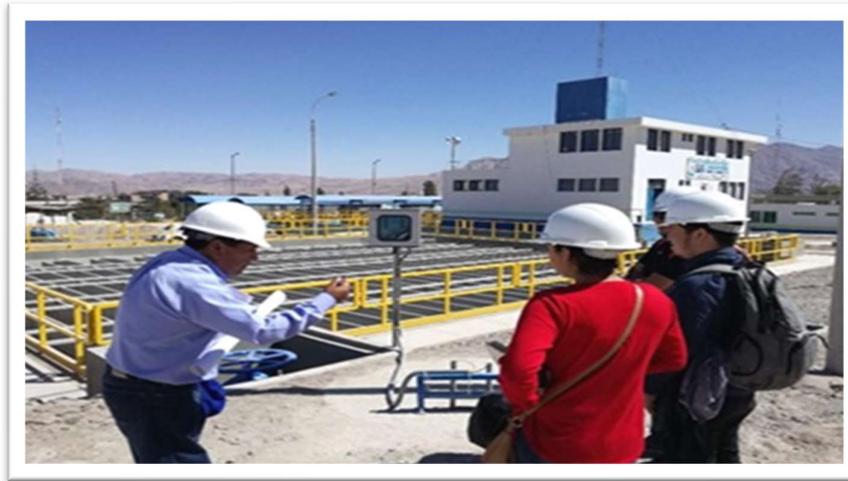
**Foto N° 167: Planta de tratamiento de agua potable Chen-Chen**

De esta captación el agua se transporta a la planta de tratamiento de Chen-Chen, PTAP que ha sido recientemente repotenciada con un sistema de pretratamiento e equipamiento para medir varios parámetros como PH, Turbiedad, caudal entre otros parámetros de manera automatizada.

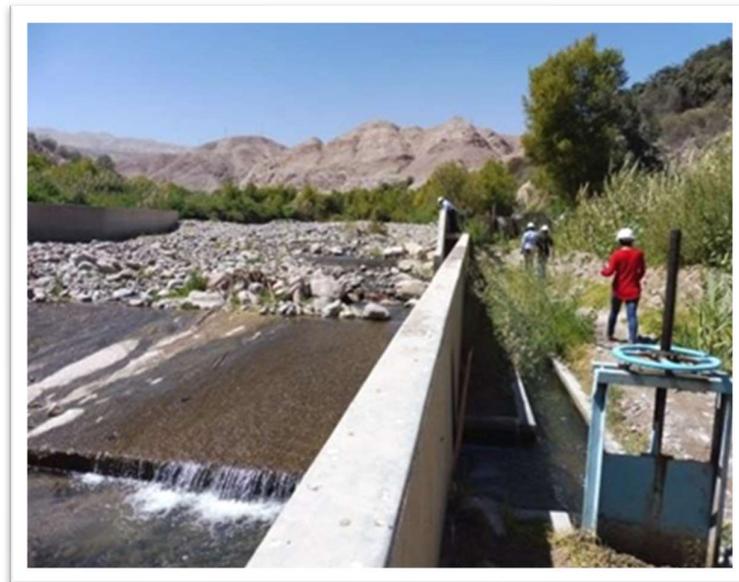
Foto N° 169: Captación Yunguyo

La captación Yunguyo, que capta las aguas superficiales del río Tumilaca, se abastece de un caudal promedio de 50 l/s. Mientras que las galerías filtrantes Ollería y El Totoral proporcionan caudales promedio de 6 y 50 l/s respectivamente.

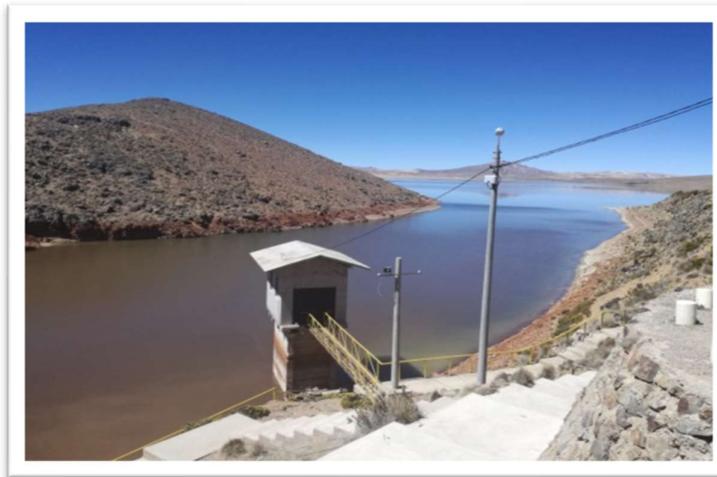
#### **Foto N° 182: Presa Pasto Grande, fuente de la captación Chen-Chen**

El agua propia de la cuenca Moquegua es muy escasa e irregular, por esta razón se construyó, en la parte alta del río Vizcachas, ubicado en la cuenca del río Tambo, el embalse Pasto Grande (200 MMC de capacidad útil). Aguas que son derivadas hacia el río Moquegua. La recarga actual de este reservorio es 73 MMC promedio anual, utilizado para atender la creciente necesidad multisectorial del recurso hídrico en la cuenca Moquegua.

El embalse a través de los años ha sufrido un deterioro considerable de la calidad de agua, presentando concentraciones de algunos metales que sobrepasan los ECAS, en especial si los comparamos con los estándares de agua para uso poblacional.

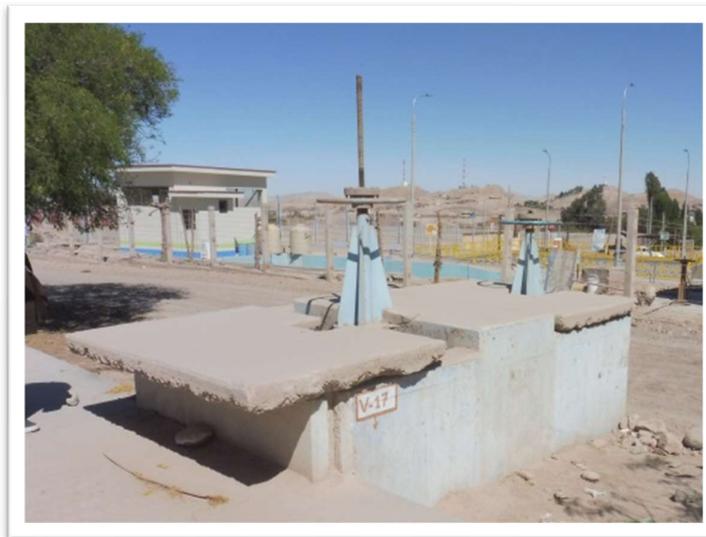
**Foto N° 183: Captación Chen-Chen**

La captación Chen-Chen recibe las aguas superficiales provenientes de la parte alta de la cuenca del Tambo en donde se encuentra el embalse Pasto Grande, el cual se abastece de cuatro ríos: Millojahuira, Antajarani, Patara y Tocco. La conducción del agua de este embalse hacia la parte baja, se da a través de un canal abierto, pero, además, se aprovecha los cursos superficiales de ríos que son afluentes de la cuenca Ilo – Moquegua.

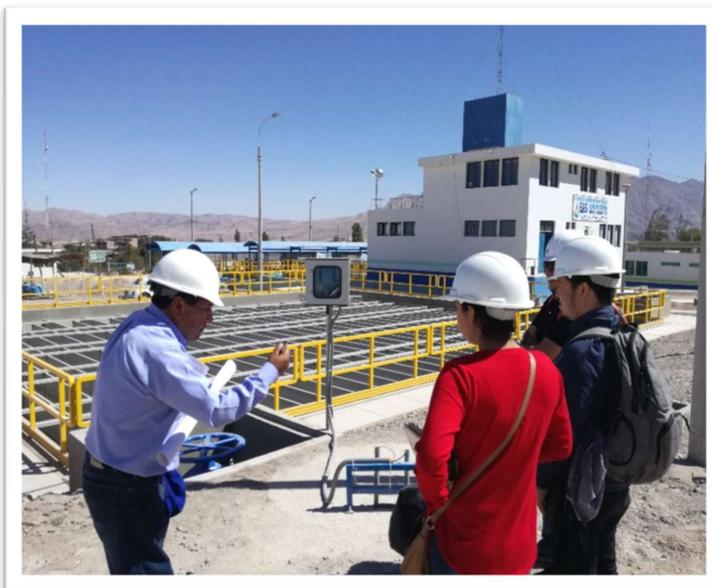
Foto N° 184: Planta de tratamiento de agua potable Chen-Chen

De esta captación el agua se transporta a la planta de tratamiento de Chen-Chen, PTAP que ha sido recientemente repotenciada con un sistema de pretratamiento e equipamiento para medir varios parámetros como PH, Turbiedad, caudal entre otros parámetros de manera automatizada.

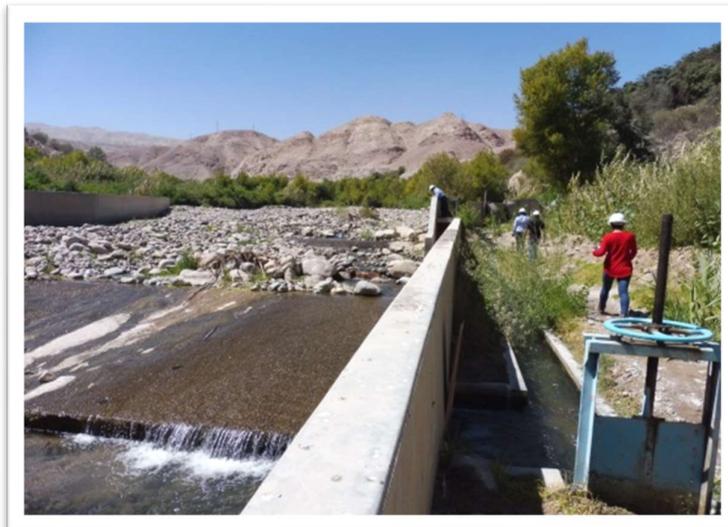
**Foto N° 186: Captación Yunguyo**

La captación Yunguyo, que capta las aguas superficiales del río Tumilaca, se abastece de un caudal promedio de 50 l/s. Mientras que las galerías filtrantes Ollería y El Totoral proporcionan caudales promedio de 6 y 50 l/s respectivamente.

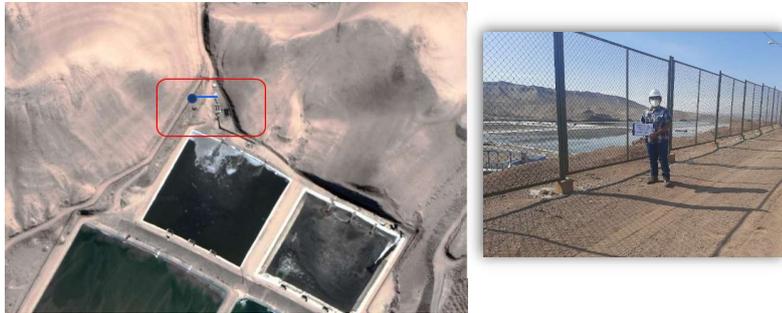
ESQUEMA

La falta de un suministro de agua para la limpieza del sistema de desbaste, genera el deterioro de las rejillas, motivo por el cual se propone la adquisición de un tanque de 10m3 para poder tener un suministro de agua.

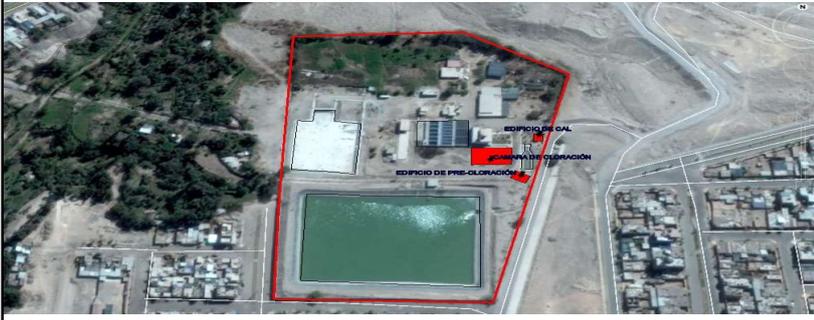
ESQUEMA

Se identificó el problema de deterioro de la infraestructura construida en la PTAP Chen Chen, además de la adecuación de espacios definidos para su correcta operatividad, proponiendo su intervención y recuperación.

La Planta de tratamiento de agua potable cuenta con una infraestructura que diariamente se viene deteriorando por sus operaciones rutinarias, así como por factores naturales, por lo que con la finalidad de mitigar los daños presentados se plantea su intervención con la ejecución de las siguientes actividades\*

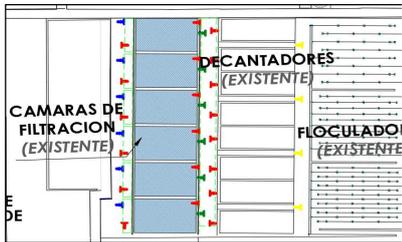
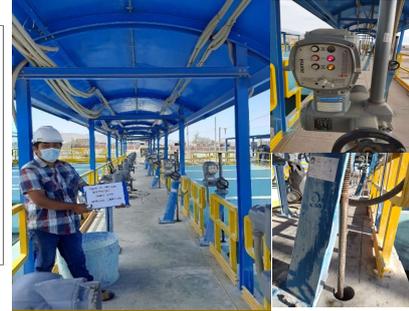
FICHA PMO	N°
MOQ	09
COD	F-09-GO

NOMBRE DEL PROYECTO:	RENOVACION Y OPTIMIZACION DE EQUIPAMIENTO HIDRAULICO CON ACTUADOR ELECTRICO EN LA PLANTA DE TRATAMIENTO DE AGUA POTABLE CHEN CHEN, DISTRITO DE MOQUEGUA, PROVINCIA MARISCAL NIETO, MOQUEGUA
FUENTE DE FINANCIAMIENTO:	RECURSOS PROPIOS
UBICACION:	C.P. CHEN CHEN, DISTRITO MOQUEGUA, PROVINCIA MARISCAL NIETO, MOQUEGUA
POBLACION BENEFICIARIA:	81971 HABITANTES (C.P. SAN ANTONIO, C.P. SAN FRANCISCO, CERCAO)
ESQUEMA:

SIMBOLO	DESCRIPCION	CANTIDAD	UBICACION
▶	COMPUERTA 18" X 18" ACERO INOXIDABLE 304 CON ACCIONADOR ELECTRICO MOTOR 2 HP Y VASTAGO TRASLACION	18 UNID.	08 ENTRADA DE FILTRO 08 SALIDA DE FILTRO 08 SALIDA HACIA REACTOR
▶	COMPUERTA 16" X 16" ACERO INOXIDABLE 304 CON ACCIONADOR ELECTRICO MOTOR 2 HP Y VASTAGO DE TRASLACION	10 UNID.	04 SALIDA FLOCULADOR 06 ENTRADA A FILTRO
▶	VALVULA MARIPOSA 16" CUERPO DE FIERRO REVESTIDO DE NYLON, DISCO DE ACERO INOXIDABLE CON ACCIONADOR ELECTRICO MOTOR 2 HP, VASTAGO DE TRASLACION	08 UNID.	08 SALIDA DECANTADOR

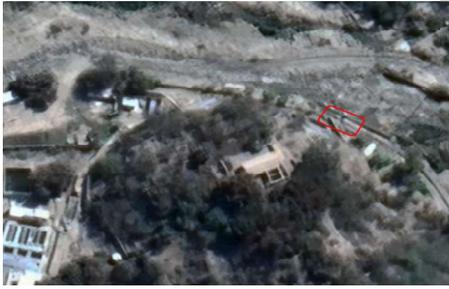
ESQUEMA

Comenzando el recorrido en la infraestructura de captación de agua potable compuesta por un sistema de compuerta metálica tipo izaje que controla el ingreso de agua y una rejilla lateral por el cual deriva el agua hacia el PTAP "Yunguyo", presentan fallas y deformaciones en su estructura, teniendo como zona afectada la compuerta doblada en su eje que tiene una altura de 2,00 m y ancho de 0,85 m, así como la rejilla en deterioro por antigüedad con un aproximado de 0,50 m x 0,50 m de longitud.

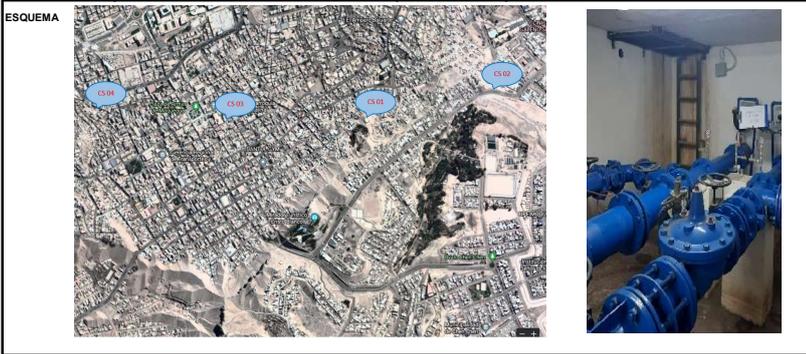
Se constato el problema en equipos de la Camara de Sectorizacion 02, tales como 4 und de electrovalvulas el cual requiere el cambio de sus juegos de tarjetas y estabilizador trifasico 2KVA, el cual por tiempo de vida util presentara deficiencias en sus correcta operacionalizacion, asi como tambien un sensor para analizador de cloro y para la camara de sectorizacion 03 (Cámara de válvulas), tales como 3 und de electrovalvulas el cual requiere el cambio de sus juegos de tarjetas el cual por tiempo de vida util, presentara deficiencias en sus correcta operacionalizacion. La Camara de Sectorizacion 03 (Cámara de tablero), tales como 3 und de electrovalvulas el cual requiere el cambio de sus juegos de tarjetas, 1und sensor de analizador de cloro, 1 und de estabilizador trifasico 2 KVA el cual por tiempo de vida util, presentara deficiencias en sus correcta operacionalizacion.

El sistema del CS 02, tiene la finalidad de punto de operación, medición y control. Con la finalidad de seguir brindando un adecuado servicio de agua potable y prevenir futuras fallas se plantea la siguiente ficha técnica:  
 "RENOVACION DE EQUIPOS PARA LA CAMARA DE SECTORIZACION 02, DISTRITO DE MOQUEGUA, PROVINCIA MARISCAL NIETO, DEPARTAMENTO MOQUEGUA"  
 \* Renovación en 04 und de electrovalvulas.  
 \* Renovación en 01 sensor para analizador de cloro  
 \* Renovación de estabilizador trifasico 2 KVA.

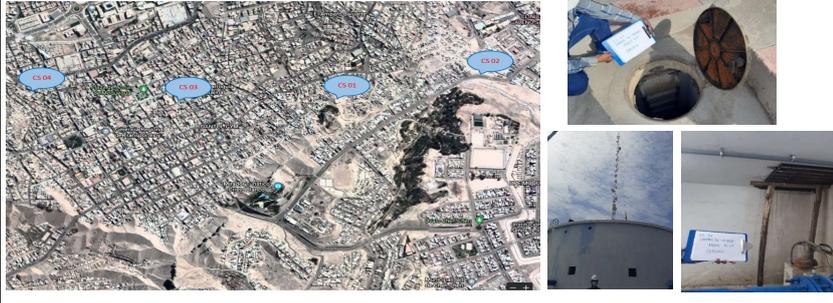
ESQUEMA

Se constata el problema en las infraestructuras de las Camaras de Sectorización 01-02-03-04, así como corrosión en cerco perimetrico, corrosión en torre ventada, actos de vandalismo en cerco perimetrico, erosión de camaras subterranas y el deterioro tapa de seguridad de acero, estructura de tapa de seguridad deslizable, los cuales por tiempo de instalacion presentan corrosión y desprendimiento de su estructura.
