EMPRESA PRESTADORA DE SERVICIOS DE SANEAMIENTO MOQUEGUA SOCIEDAD ANONIMA

PLAN MAESTRO OPTIMIZADO 2023-2052

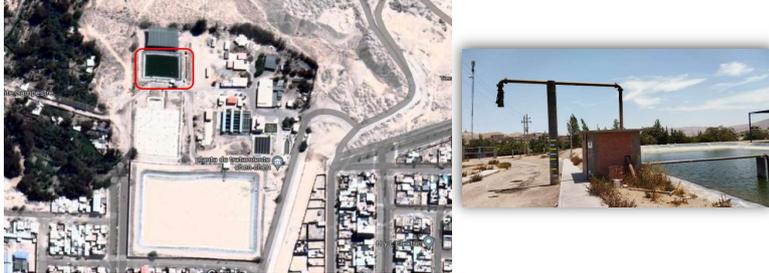
ESQUEMA

El sistema de alimentación de agua para cisterna, no se encuentra en condiciones adecuadas para brindar el servicio de abastecimiento, debido a que la estructura se encuentra en malas condiciones, punto de salida con corrosión de metal, manguera de empalme deteriorado, válvula manual dañada, así mismo la falta de una adecuado sistema de descarga para la salida de agua proveniente del lavado de filtros, para llevar un adecuado control de salida de agua p.
